IMMEUBLE CONTIGU CENTRE HISTORIQUE XVIII^e

DESRIPTIF: Cet immeuble de logements contigu de grande profondeur, recensé en note 4, est situé au cœur d'un centre historique inscrit à l'ISOS A. Le bâtiment sans sous-sol se développe sur trois étages sur rez-de-chaussée commercial et un étage de combles sous une toiture à deux pans recouverte de tuiles plates et agrémentée de deux lucarnes côté rue. Du côté lac, des toits plats recouvrent les transformations et les appartements se prolongent sur de grands balcons en béton.

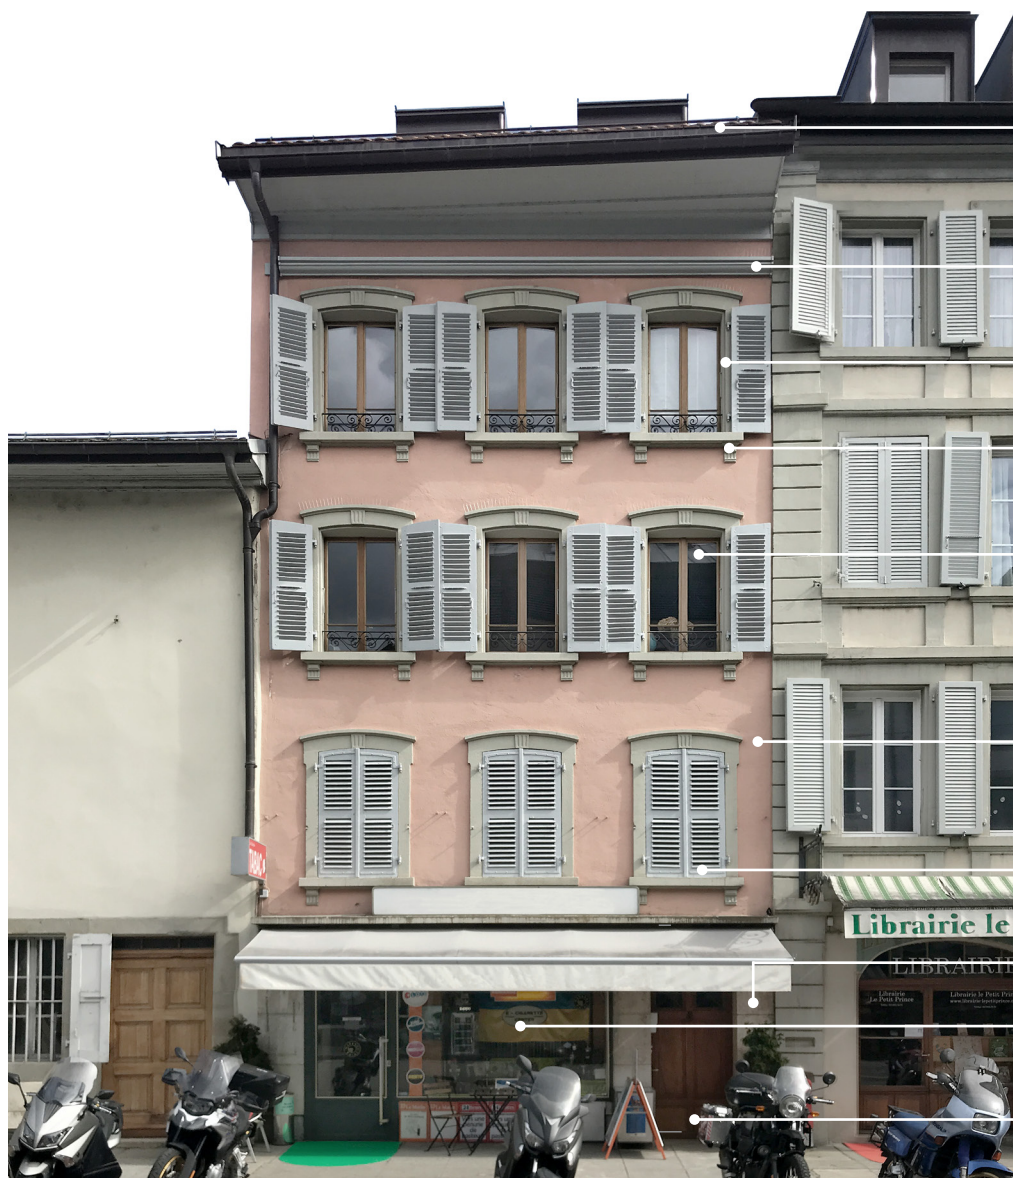
toiture

en pente avec tuiles plates
isolation entre chevrons

corniches

corniches en saillie en pierre
peinture minérale

embrasures

encadrements en molasse

fenêtres

fenêtres bois existantes, rénovées avec surcadres en chêne extérieurs et doubles vitrages isolants, garde-corps en fer. **Contrecœurs isolés silicate de calcium. Surélévation garde-corps.**

façade

mur en moellons
**avec crépi isolant minéral
isolation intérieure silicate de calcium**

protection solaire

volets battants en bois
peinture à l'huile

socle rez-de-chaussée

revêtement en pierre naturelle

vitrites

cadres en métal, doubles vitrages
cadres en métal, triples vitrages

En noir: existant, en rouge: rénovation.

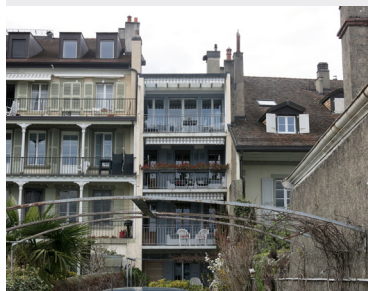
Façade côté lac transformée avec des balcons dans les années 60

Le bâtiment a été surélevé et fortement transformé depuis sa construction. Un troisième étage et les balcons côté lac ont été ajoutés en 1959, l'appartement dans les combles a été aménagé en 2016. Une ancienne cour intérieure permettant l'apport de lumière au centre, la ventilation des cuisines et des sanitaires a été transformée pour intégrer la circulation verticale. Les façades monolithiques sont constituées de moellons d'environ 55 cm d'épaisseur crépis à l'extérieur et en partie revêtues de boiseries à l'intérieur. Les façades sont caractérisées par des encadrements et tablettes de fenêtres en molasse travaillés, des volets en bois peint et des garde-corps en fer. Les fenêtres en bois existantes des étages ont déjà été rénovées avec des surcadres en chêne extérieurs et des doubles vitrages isolants. La ventilation des locaux se fait de manière naturelle par l'ouverture des fenêtres.

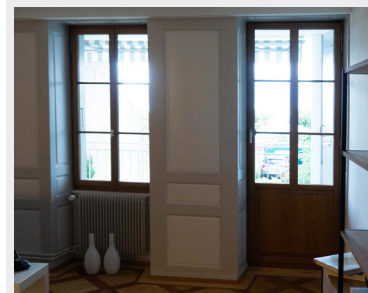
Vue intérieure du contrecœur et de l'embrasure d'une fenêtre

3 - FENÊTRES ET CONTRECŒURS: Les fenêtres en bois existantes des étages ont déjà été rénovées avec des surcadres extérieurs en chêne et des doubles vitrages isolants. Seules les fenêtres de la surélévation des années 60 côté lac sont encore d'origine et sont remplacées par des fenêtres en bois avec triples vitrages. Au rez-de-chaussée, les vitrines en métal des commerces sont remplacées par de nouvelles menuiseries avec triples vitrages. Les contrecœurs des fenêtres (sauf 3ème étage et combles) sont isolés par l'intérieur avec des panneaux de silicate de calcium de 80 mm derrière les boiseries. Ce matériau, ouvert à la diffusion de vapeur, permet de gérer l'hygrométrie des murs et d'atteindre la performance énergétique globale requise. Des nattes de chanvre sont posées dans les embrasures et au niveau des poutres en bois.

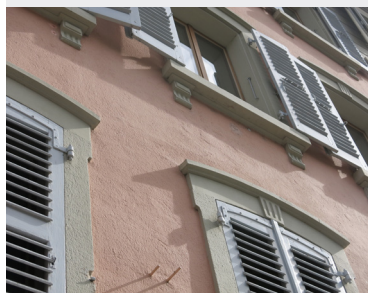
Détail des embrasures et décors en molasse de la façade rue

4 - FAÇADE RUE: Le crépi ciment existant de la façade côté rue est remplacé par un crépi isolant minéral ouvert à la diffusion de vapeur. L'épaisseur est limitée afin de maintenir le jeu de lumière sur les embrasures en molasse des fenêtres.
