DESRIPTIF: Cet immeuble de logements contigu de grande profondeur, recensé en note 3, est situé au cœur d'un centre historique inscrit à l'ISOS A. Une cour principale et une cour secondaire assurent l'apport de lumière et la ventilation des cuisines et des sanitaires. Le bâtiment se développe sur deux étages d'habitation et un rez commercial, sans sous-sol. Sous la toiture à deux pans recouverte de tuiles plates avec deux lucarnes côté rue et deux balcons baignoires côté lac se trouvent deux étages de combles habitables.

CONCEPT: La façade en pierre apparente ne permet pas une isolation par l'extérieur. La stratégie adoptée est d'intervenir en priorité sur les éléments faciles à mettre en œuvre comme l'isolation des dalles et murs contre les espaces non chauffés du rez-de-chaussée. Ensuite, il s'agit d'isoler les murs pignons, les fenêtres et contrecœurs, la toiture, les terrasses et les verrières des cours. Le changement des fenêtres et la fermeture de la cour nécessitent la mise en place d'un concept de ventilation. Afin de répondre aux exigences globales, l'isolation du sol du commerce est nécessaire.

STRATÉGIE DE RÉNOVATION - ENVELOPPE

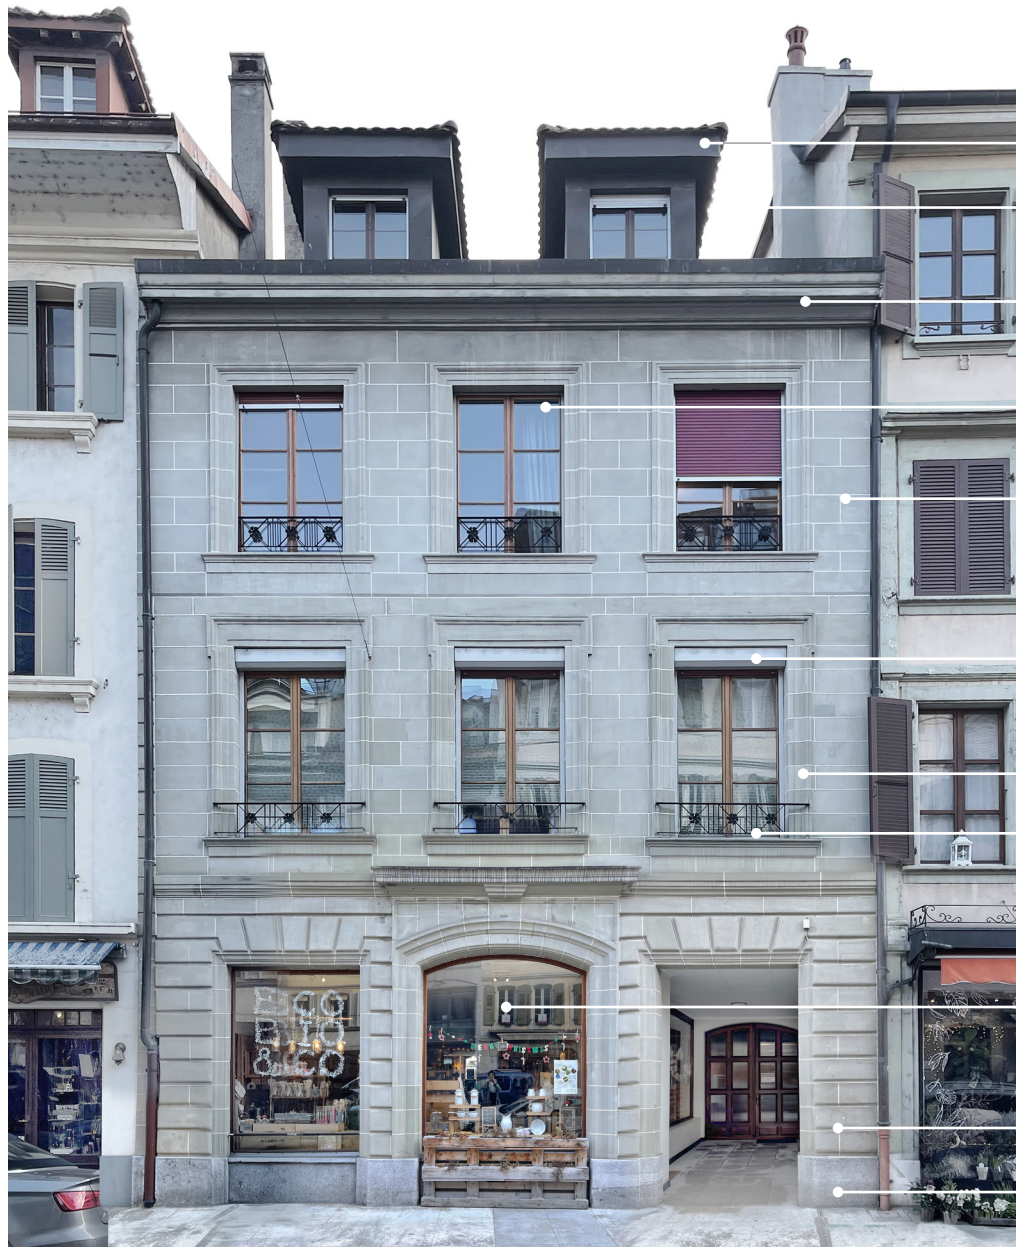
lucarnes

en cuivre, tuiles plates, **isolées**

toiture

en pente avec tuiles plates, **isolation aux normes actuelles**

fenêtres

doubles vitrages isolants
cadres en chêne

façade

maçonnerie en molasse apparente à l'extérieur, **isolation intérieure en silicate de calcium**

stores

stores à rouleau métallique, **remplacés par des stores à rouleau sans caisson**

éléments décoratifs

encadrements et corniches en saillie **balustrades / garde-corps**
fer forgé, **barres fer forgé à 1m**

vitrites

cadres en chêne avec simples vitrages, **remplacé par des doubles vitrages isolants**

socle

molasse avec pierres en saillie

soubassement

blocs de calcaire

En noir: existant, en rouge: rénovation.

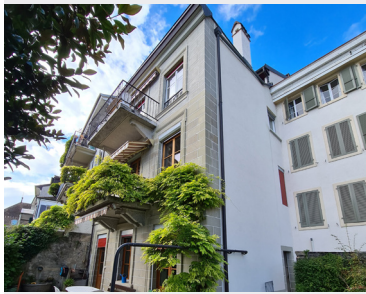
Façade arrière du bâtiment côté jardin et lac

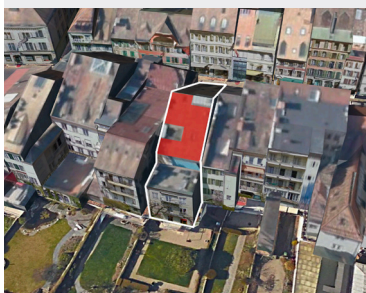
Tuiles photovoltaïques
Localisation sur la toiture côté lac.

ÉNERGIE SOLAIRE ET ÉLECTRICITÉ: L'ensemble du pan côté lac de la toiture est recouvert de tuiles solaires photovoltaïques qui s'intègrent au niveau couleur et brillance dans le contexte construit. Les communs sont équipés de luminaires à LED.
