DESRIPTIF: Cet immeuble de logements contigu, recensé en note 2, est situé au cœur d'un centre historique inscrit à l'ISOS A. Le bâtiment d'une grande profondeur bénéficie d'une cour généreuse au centre qui le sépare en deux volumes distincts. Ils se développent sur trois étages sur rez-de-chaussée commercial, sans sous-sol, et un étage de combles sous une toiture à deux pans recouverte de tuiles plates. Malgré diverses transformations, une grande partie de la substance historique a été préservée. Les façades sont constituées de pierres de taille apparentes d'environ 60 cm d'épaisseur avec des modénatures, des encadrements et des tablettes de fenêtres moulurées. Les fenêtres sont en bois avec simple vitrage et comportent des volets en bois et un garde-corps en fer forgé. Côté cour, les fenêtres historiques sont encore présentes. Le magasin a été transformé en 1946 et 1972 avec la fermeture de la cour au rez-de-chaussée. Des appartements ont été aménagés dans les combles en 1964 et en 1984. La toiture côté lac a été rénovée en 2019. La ventilation des locaux se fait de manière naturelle par l'ouverture des fenêtres. Une extraction mécanique est présente dans les salles de bains.

JU

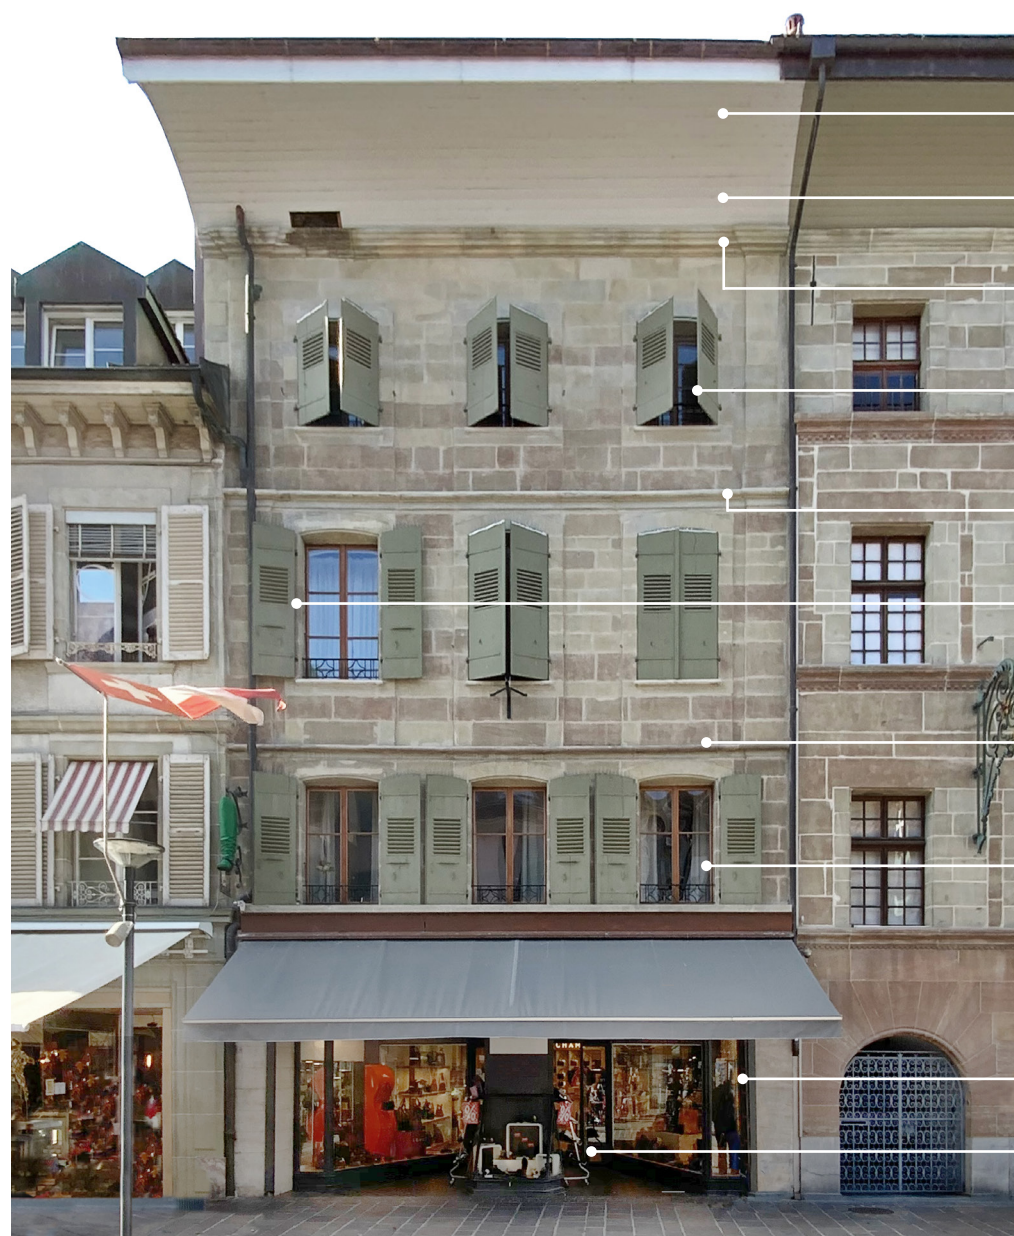
- toiture**
en pente avec tuiles plates, ferblanterie en cuivre, **isolation entre chevrons**
 - avant-toit**
grand avant-toit cintré, lambris peint, **peinture à l'huile**
 - corniches**
corniches en saillie en pierre de taille
 - embrasures**
encadrements en pierre de taille
 - modénatures**
bandeaux d'étage en pierre de taille
 - fenêtres**
fenêtres en chêne avec doubles vitrages, **remplacement des verres**
garde-corps en ferronnerie, acier
rehaussement barres en fer
 - façade**
murs en pierre de taille
avec crépi isolant minéral intérieur
 - protection solaire**
volets battants avec une partie à persiennes en bois peints maintenus, **peinture à l'huile**
 - socle rez-de-chaussée**
revêtement en pierre naturelle
 - vitrines**
portes coulissantes, **remplacement portes battantes bois-métal triples vitrages**
- En noir: existant, en rouge: rénovation.*

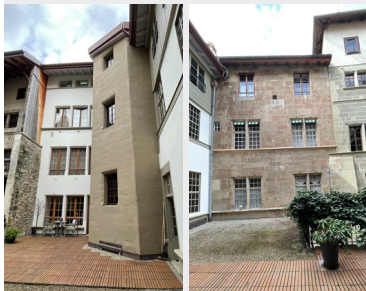
Façades cour en partie crépées

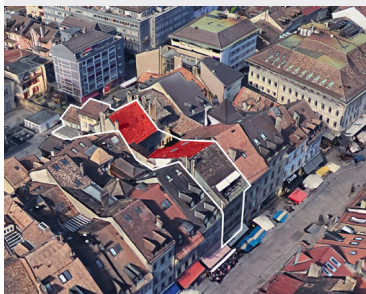
Les pans de toiture côté cour sont couverts de tuiles photovoltaïques

ÉNERGIE SOLAIRE ET ÉLECTRICITÉ: L'installation doit être revue complètement. Les pans côté cour des toitures sont recouverts de tuiles photovoltaïques qui s'intègrent au niveau couleur et brillance dans le contexte construit.

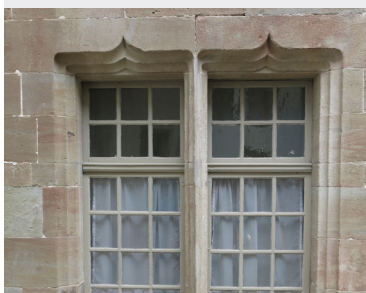
Fenêtres historiques en bois avec simples vitrages présentes dans la cour

1 - FENÊTRES: Côté cour, les fenêtres historiques en bois simple vitrage sont conservées; des fenêtres en bois triples vitrages isolants sont posées dans l'embrasure à l'intérieur. Pour les fenêtres sur la rue, plus récentes, les anciens doubles vitrages sont remplacés par des doubles vitrages isolants plus performants. Les fenêtres des années 60 et 80 sont remplacées par des fenêtres en bois triples vitrages isolants, à l'ancienne. Les contrecœurs sont isolés derrière les boiseries avec de la laine de chanvre ou du silicate de calcium et, si les boiseries sont absentes, avec du crêpi isolant minéral. Le commerce est doté d'une porte en bois métal triples vitrages, à l'extérieur, afin de simplifier l'enveloppe thermique.

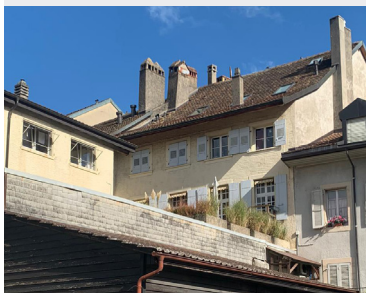
Façade crêpie côté rue secondaire

4 - FAÇADES CRÉPIES ET PIGNONS: Le crêpi de la façade côté rue secondaire est remplacé par du crêpi isolant minéral. Les murs pignons sont enduits d'un crêpi isolant plus épais. Ce choix permet de conserver le caractère des façades avec une faible épaisseur ajoutée et des gains d'isolation considérables.
