ÉTAT DE VAUD  
DÉPARTEMENT DES TRAVAUX PUBLICS,  
DE L'AMÉNAGEMENT ET DES TRANSPORTS  
SERVICE DES BATIMENTS

# CURE DE BEX

CURE DE BEX

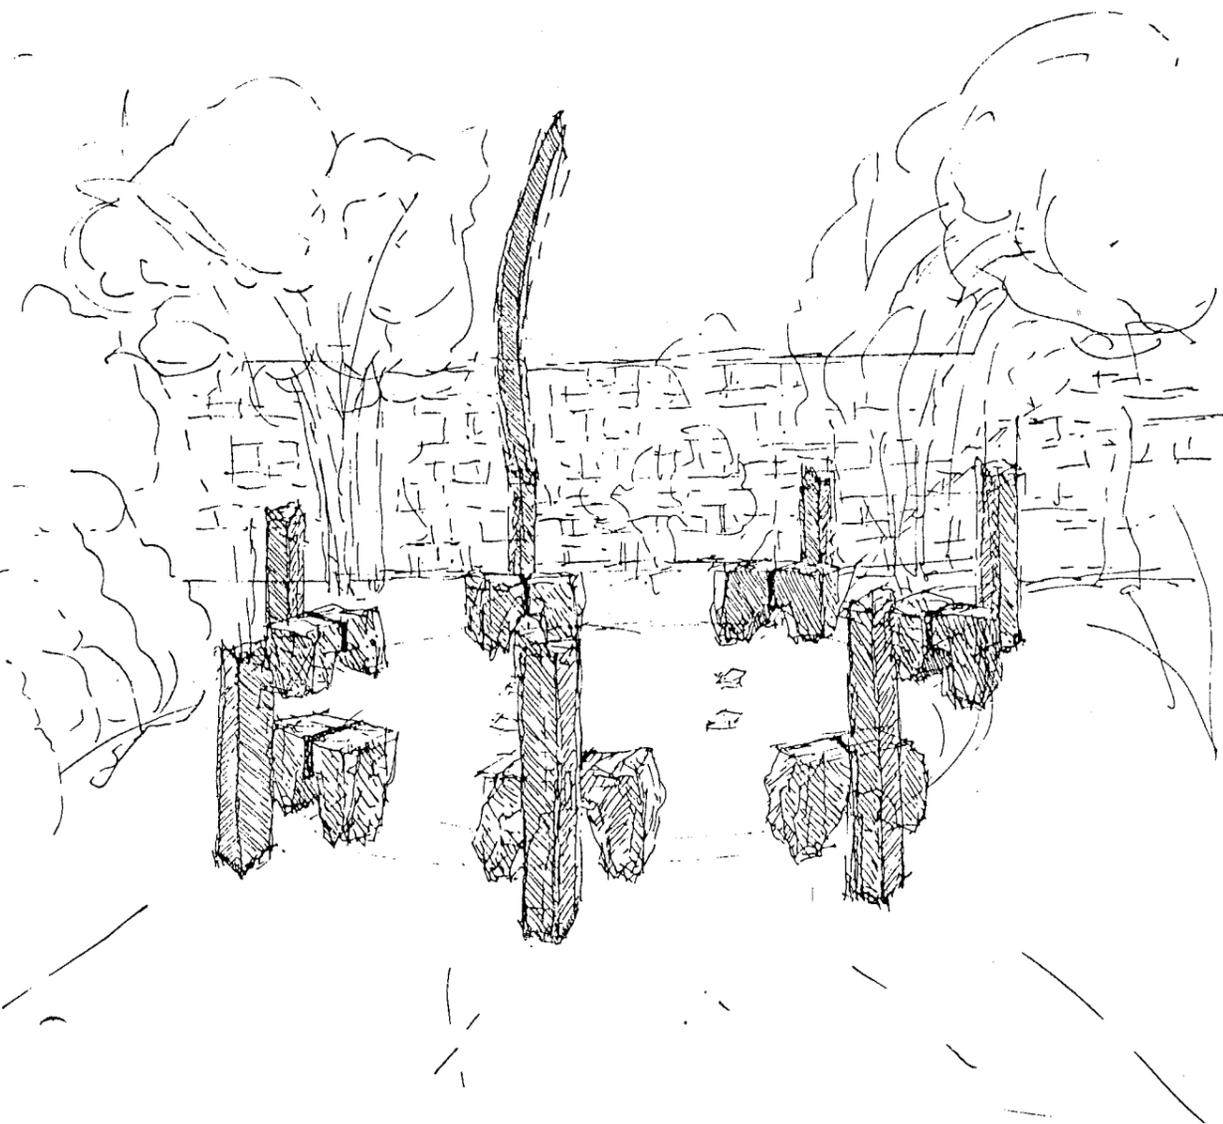
Esquisse de l'artiste

Sur la base d'une proposition de l'architecte, le sculpteur Olivier Estoppey de Bex, fut chargé de réaliser une sculpture en utilisant, pour matériau de base, les encadrements en pierre de St-Triphon des fenêtres supprimées.

La proposition réalisée par l'artiste prévoyait la création de sept sièges en forme de stèles dans le jardin

Les tailles en pierre de St-Triphon, récupérées sur la partie nord de la façade ouest, ont constitué le matériel brut de "réemploi" pour le sculpteur Olivier Estoppey, pour réaliser une sculpture architecturée dans le fond du jardin, créant, par là-même, un lieu de réunion et de recueillement en plein air, à l'ombre du clocher de l'église et regardant la cure restaurée.

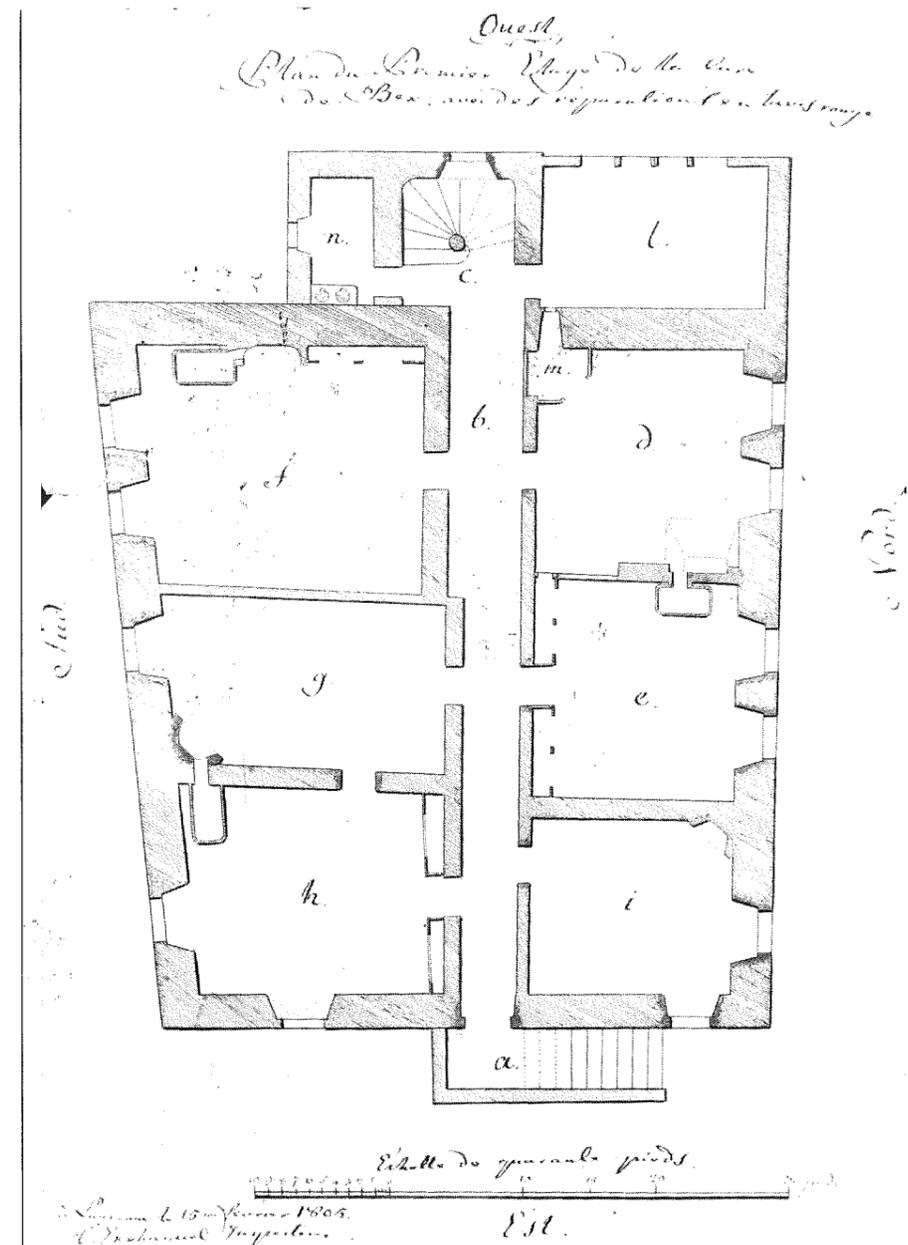
Plan du 1er étage de la cure de Bex, 15 février 1805 par Henri Exchaquet. Les réparations à effectuer figurent en valeur foncée. a/ perron d'entrée. b/ grand corridor. c/ cage d'escalier. d/ nouvelle cuisine. e/ salle à manger projetée. f/ salle de compagnie. g/ chambre à coucher où était placée l'ancienne cuisine. h/ cabinet d'étude. i/ chambre à cheminée. l/ galerie d'été. m/ petite dépense. n/ cabinet d'aisance. (Archives cantonales vaudoises). Photo : Claude Bornand

En 1805, la cure était en si mauvais état que l'on envisagea de la reconstruire entièrement, mais un examen attentif révéla que les murs et la charpente étaient assez solides pour être conservés. Le but principal des travaux fut donc de remédier à la vétusté de l'édifice là où elle

était la plus gênante, c'est-à-dire dans la partie du logement. On modifia la distribution intérieure en créant une nouvelle cuisine dans l'angle nord-ouest et une chambre à manger attenante; cette dernière reçut un plafond de gypse orné de quatre roses et d'une corniche, un plancher à frises de noyer et des boiseries sur toute la hauteur de ses parois. L'ancienne cuisine située au milieu de la face sud fut aménagée en chambre à coucher; on y posa une cheminée, ainsi que dans la pièce nord-est. A l'étage supérieur, en complément de la pièce qui occupait déjà l'angle sud-ouest, on établit deux petites chambres, éclairées chacune par une nouvelle fenêtre, au-dessus de la cuisine et de la chambre à manger. La modernisation du logement résida surtout dans le percement de nombreuses baies de grandes dimensions, en pierre de taille, au lieu des an-

- ( 11 ). ACV, K IX 521/1, "Plan du Premier Etage de la Cure de Bex; avec des réparations en lavis rouge", 15 fév. 1805, signé H. Exchaquet, Inspecteur; *ibid.*, rapport et devis, 16 fév. 1805, H. Exchaquet.
