ETAT DE VAUD

DEPARTEMENT DES TRAVAUX PUBLICS,
DE L'AMÉNAGEMENT ET DES TRANSPORTS
SERVICE DES BATIMENTS

CURE DE FAOUG

LA RESTAURATION DE LA CURE

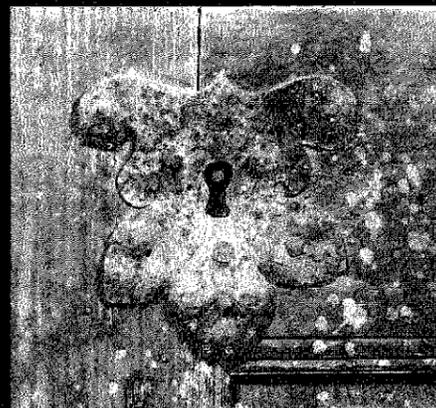
△
Sous-sol, pièce No 6, détail d'une entrée de serrure
Rez-de-chaussée, pièce No 2, détail d'une serrure
