DESRIPTIF: Cet immeuble de logements contigu de grande profondeur, recensé en note 4, est situé au cœur d'un centre historique inscrit à l'ISOS A. Le bâtiment sans sous-sol se développe sur trois étages sur rez-de-chaussée commercial et un étage de combles sous une toiture à deux pans recouverte de tuiles plates et agrémentée de deux lucarnes côté rue. Du côté lac, des toits plats recouvrent les transformations et les appartements se prolongent sur de grands balcons en béton.

CONCEPT: La stratégie adoptée est d'intervenir en priorité sur les éléments faciles à mettre en œuvre, en commençant par isoler les zones non chauffées comme les plafonds du rez-de-chaussée. Pour atteindre les exigences globales, il est nécessaire d'intervenir sur l'enveloppe extérieure: la toiture, le crépi des façades, certaines fenêtres et les contrecœurs. Une isolation intérieure par endroits permet d'atteindre des exigences encore supérieures.

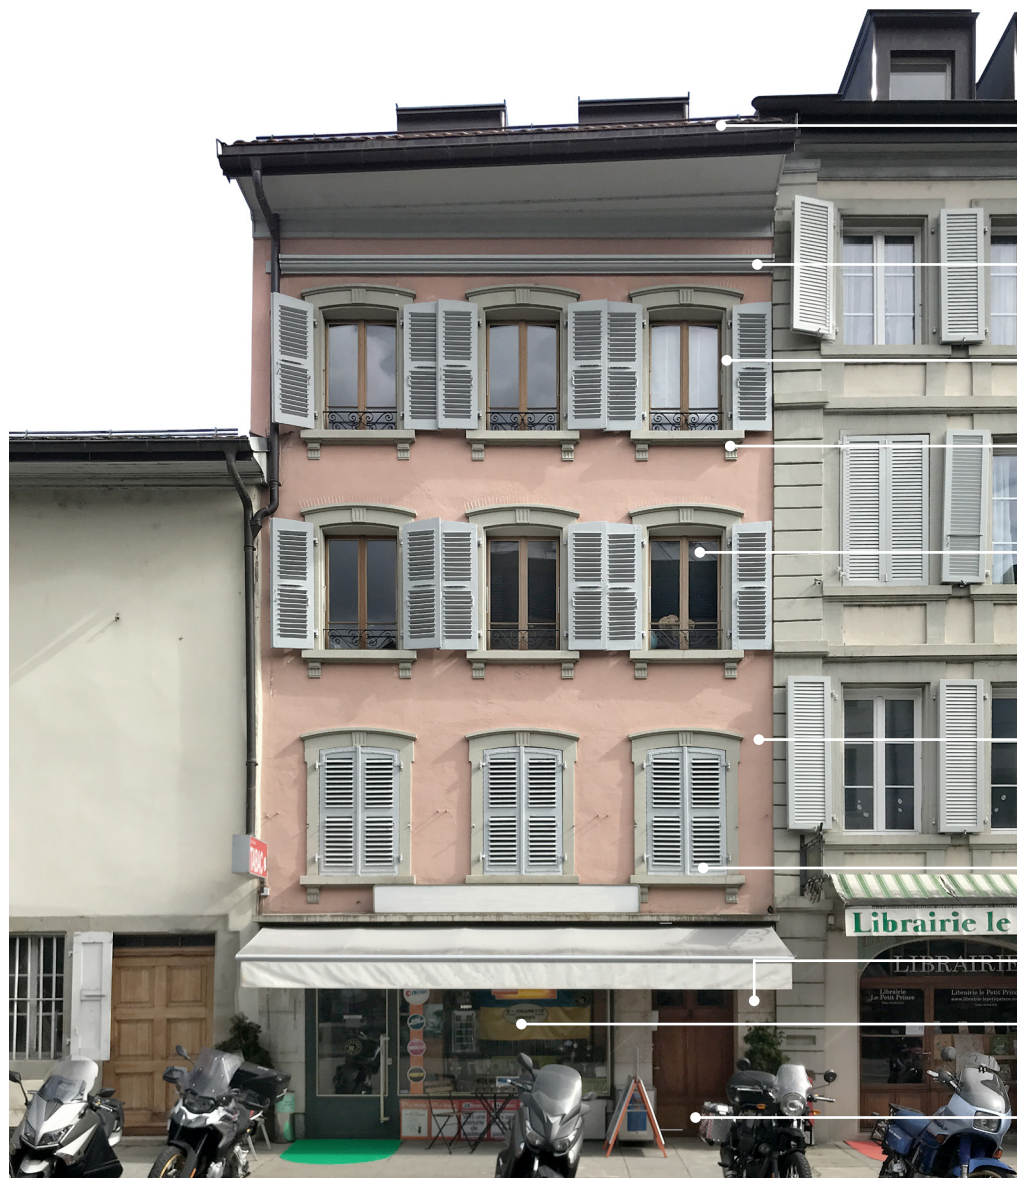
toiture	en pente avec tuiles plates isolation entre chevrons
corniches	corniches en saillie en pierre peinture minérale
embrasures	encadrements en molasse
éléments décoratifs	consoles en molasse
fenêtres	fenêtres bois existantes, rénovées avec surcadres en chêne extérieurs et doubles vitrages isolants, garde-corps en fer. Contrecœurs isolés silicate de calcium. Surélévation garde-corps.
façade	mur en moellons avec crépi isolant minéral isolation intérieure silicate de calcium
protection solaire	volets battants en bois peinture à l'huile
socle rez-de-chaussée	revêtement en pierre naturelle
vitrites	cadres en métal, doubles vitrages cadres en métal, triples vitrages
porte d'entrée	existante en bois et verre simple vitrage

En noir: existant, en rouge: rénovation.

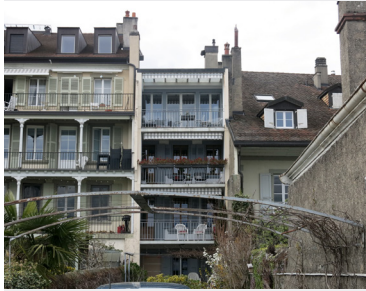
Façade côté lac transformée avec des balcons dans les années 60

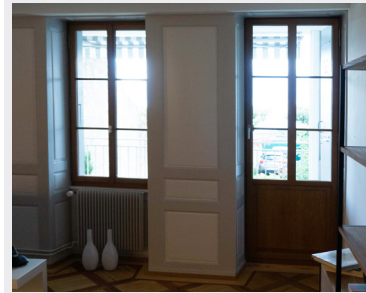
Vue intérieure du contrecœur et de l'embrasure d'une fenêtre

3 - FENÊTRES ET CONTRECŒURS: Les fenêtres en bois existantes des étages ont déjà été rénovées avec des surcadres extérieurs en chêne et des doubles vitrages isolants. Seules les fenêtres de la surélévation des années 60 côté lac sont encore d'origine et sont remplacées par des fenêtres en bois avec triples vitrages. Au rez-de-chaussée, les vitrines en métal des commerces sont remplacées par de nouvelles menuiseries avec triples vitrages. Les contrecœurs des fenêtres (sauf 3^{ème} étage et combles) sont isolés par l'intérieur avec des panneaux de silicate de calcium de 80 mm derrière les boiseries. Ce matériau, ouvert à la diffusion de vapeur, permet de gérer l'hygrométrie des murs et d'atteindre la performance énergétique globale requise. Des nattes de chanvre sont posées dans les embrasures et au niveau des poutres en bois.

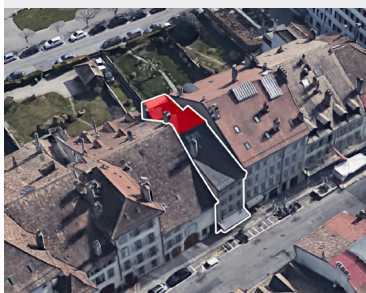
Des panneaux photovoltaïques couvrent les pans de toiture côté lac peu visibles

ÉNERGIE SOLAIRE ET ÉLECTRICITÉ: Les toitures côté lac, peu visibles depuis le domaine public sont couvertes de panneaux photovoltaïques qui s'intègrent au niveau couleur et brillance dans le contexte construit. Les espaces communs sont équipés de luminaires à LED.

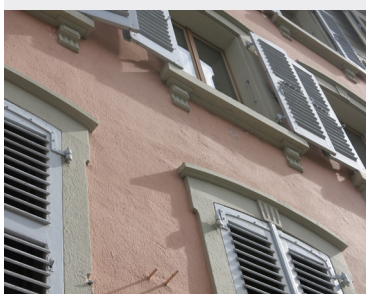
Détail des embrasures et décors en molasse de la façade rue

4 - FAÇADE RUE: Le crépi ciment existant de la façade côté rue est remplacé par un crépi isolant minéral ouvert à la diffusion de vapeur. L'épaisseur est limitée afin de maintenir le jeu de lumière sur les embrasures en molasse des fenêtres.

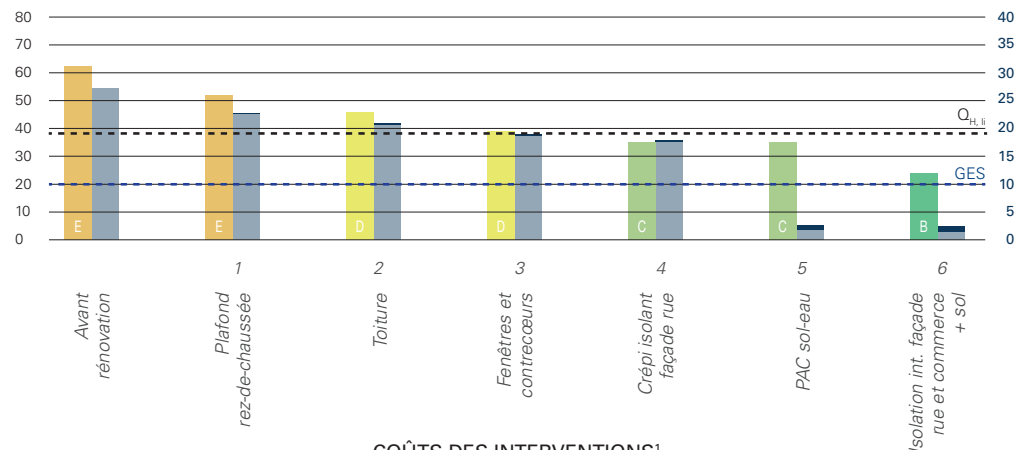
BILAN ÉNERGÉTIQUE ET ENVIRONNEMENTAL¹

BESOINS DE CHALEUR

Q_{H,i} selon SIA 380/1:2016 [kWh/m²]
Q_{H,i} transformation 150% 2016 [kWh/m²] -----

ÉMISSIONS A EFFETS DE SERRE

GES [kgCO₂-éq/(m²a)] selon SIA 2040
----- Valeur indic. SIA 2040 construction ● + exploitation ●
