DESRIPTIF: Cette maison contiguë, datant probablement de 1570 et recensée en note 2, est située au cœur d'un centre historique inscrit à l'ISOS A. Le bâtiment d'une grande profondeur s'organise autour d'une cour centrale qui apporte la lumière et intègre la distribution verticale pour la partie avant et arrière, ainsi que le bâtiment voisin. Il se développe sur trois étages sur rez, sans sous-sol, et deux étages de combles. Le rez-de-chaussée et le 1^{er} étage ont été aménagés sur toute la profondeur pour un usage commercial, les autres étages sont destinés aux logements. Les façades sont en crépi à la chaux avec des encadrements et tablettes de fenêtre en pierre peinte. Côté rue principale, les fenêtres historiques et les volets en bois ont été préservés, les garde-corps sont en fer forgé. La façade côté rue arrière ne présente pas la même valeur. Le bâtiment a été rénové plusieurs fois depuis le 16^e siècle, dont une rénovation en 1863 et une rénovation importante en 1983 en gardant la substance historique des poutres et des peintures murales (aménagement et isolation de la toiture avec construction des lucarnes, verrière recouvrant la cour, transformation du rez-de-chaussée com

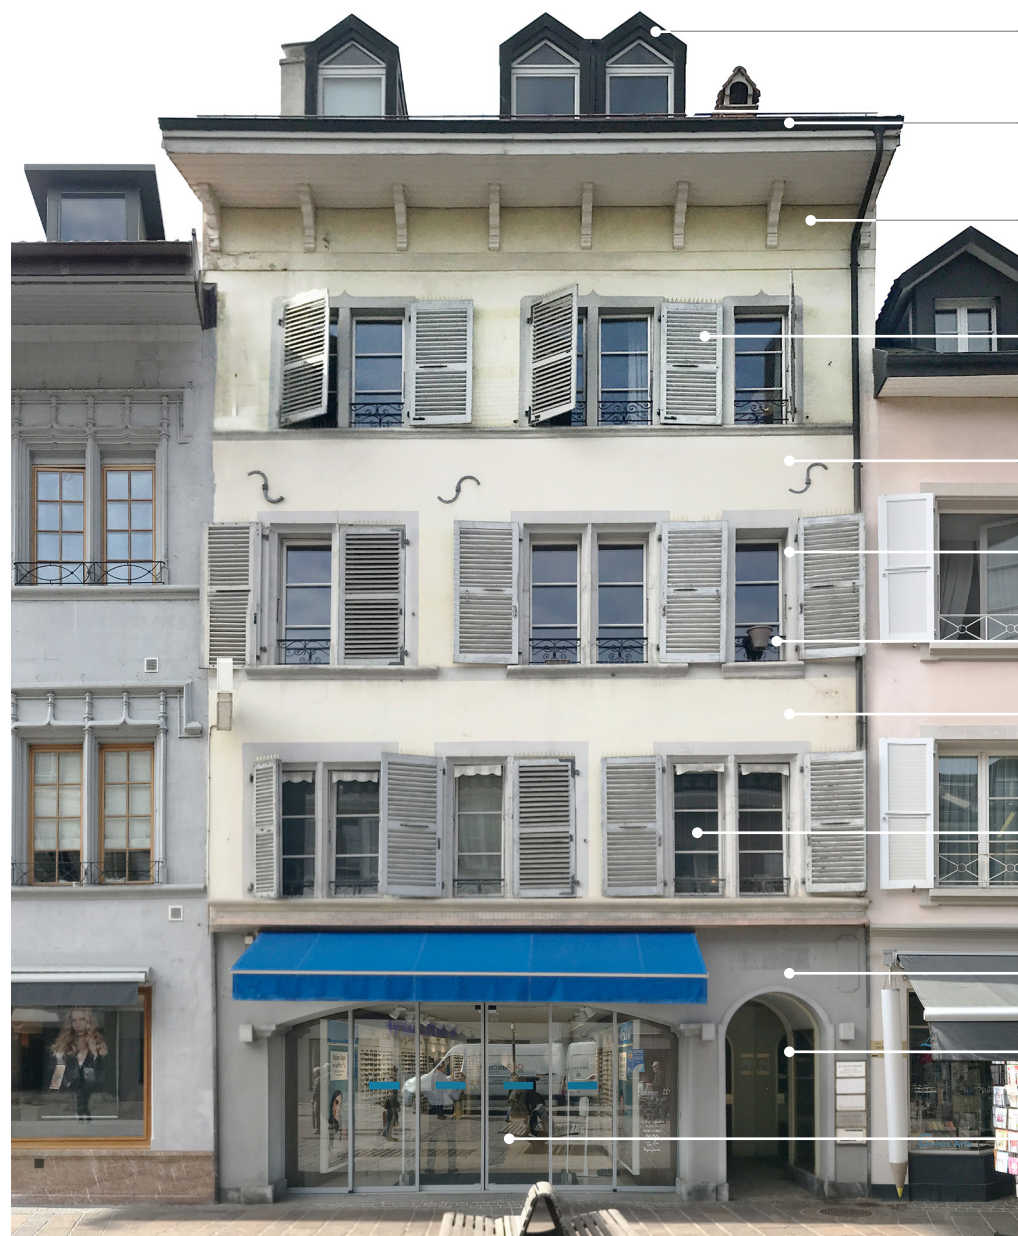
lucarnes

revêtement en cuivre, isolées

toiture

en pente avec tuiles plates, isolation aux normes actuelles

avant-toit

consoles et lambrissage en bois peint, peinture à l'huile

protection solaire

volets battants bois peint, peinture à l'huile

corniche

Pierre naturelle, peinture minérale

encadrements

en pierre naturelle peints, peinture minérale

balustrades / garde-corps

fer forgé, barres fer forgé à 1m

façade

maçonnerie en moellons avec crépi à la chaux, restauration de la façade avec un crépi à la chaux

fenêtres

fenêtres en bois peintes anciennes, surcadres bois extérieurs avec doubles vitrages isolants et divisions

socle

maçonnerie en moellons crépie

porte d'entrée

nouvelle porte d'entrée en bois au niveau de la façade

vitrites

portes coulissantes métalliques, remplacées par portes battantes bois triples vitrages

En noir: existant, en rouge: rénovation.

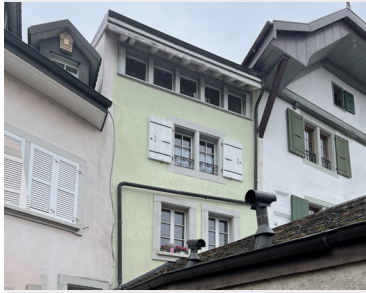
Crépi isolant minéral sur la façade arrière plus modeste

3 - CRÉPI FAÇADE ET MURS LATÉRAUX: Le crépi existant de la façade côté rue arrière et des façades latérales est remplacé par un crépi isolant minéral ouvert à la diffusion de vapeur. Le crépi d'origine de la façade principale côté rue est conservé et restauré avec une peinture minérale.

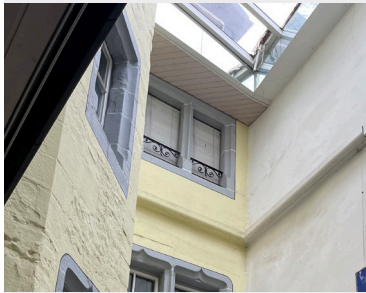
Cour intérieure couverte avec triples vitrages et ouvrants automatiques

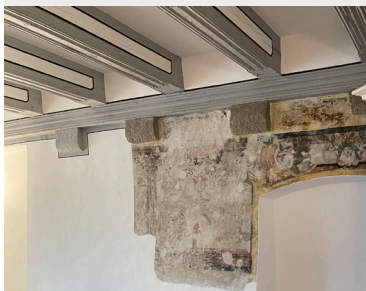
Poutraison et décor apparent

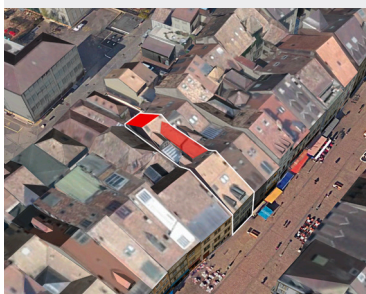
Tuiles photovoltaïques côté rue arrière et panneaux solaires sur cour
