**DESRIPTIF:** Cet immeuble de logements contigu de grande profondeur, recensé en note 3, est situé au cœur d'un centre historique inscrit à l'ISOS A. Une cour principale et une cour secondaire assurent l'apport de lumière et la ventilation des cuisines et des sanitaires. Le bâtiment se développe sur deux étages d'habitation et un rez commercial, sans sous-sol. Sous la toiture à deux pans recouverte de tuiles plates avec deux lucarnes côté rue et deux balcons baignoires côté lac se trouvent deux étages de combles habitables.

**CONCEPT:** La façade en pierre apparente ne permet pas une isolation par l'extérieur. La stratégie adoptée est d'intervenir en priorité sur les éléments faciles à mettre en œuvre comme l'isolation des dalles et murs contre les espaces non chauffés du rez-de-chaussée. Ensuite, il s'agit d'isoler les murs pignons, les fenêtres et contrecœurs, la toiture, les terrasses et les verrières des cours. Le changement des fenêtres et la fermeture de la cour nécessitent la mise en place d'un concept de ventilation. Afin de répondre aux exigences globales, l'isolation du sol du commerce est nécessaire.

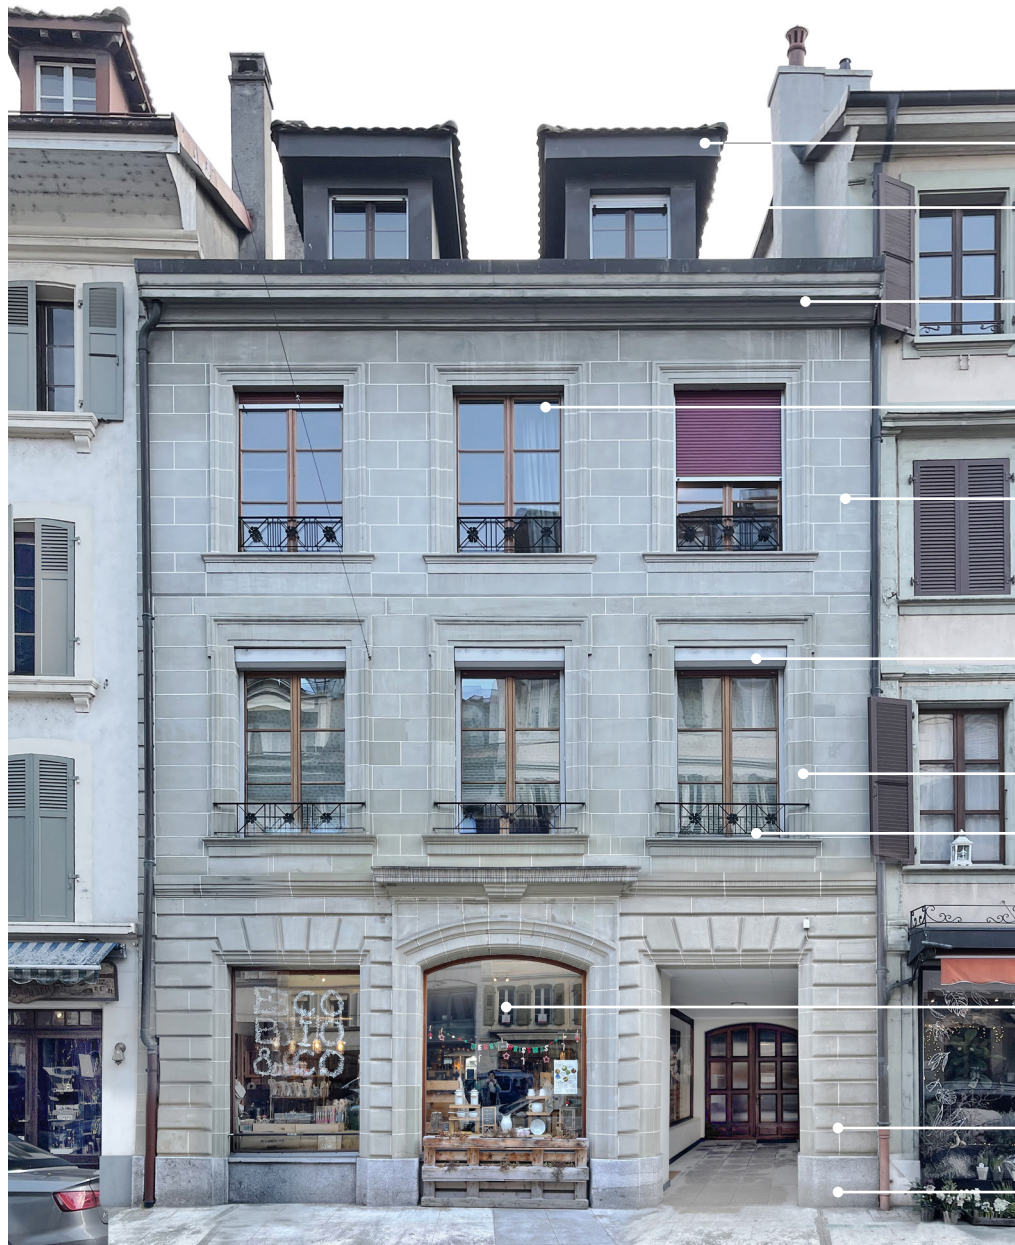
En noir: existant, en rouge: rénovation.

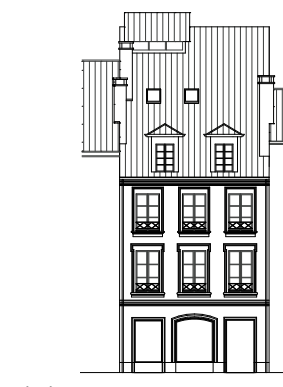
Plans, coupe, façade schématiques. En rouge, les éléments de l'enveloppe isolés dans le scénario d'intervention. En orange, l'intégration des panneaux photovoltaïques. En gris foncé, les locaux techniques. En rose, les zones chauffées.
