DESRIPTIF: Cet immeuble de logements contigu, recensé en note 2, est situé au cœur d'un centre historique inscrit à l'ISOS A. Le bâtiment d'une grande profondeur bénéficie d'une cour généreuse au centre qui le sépare en deux volumes distincts. Ils se développent sur trois étages sur rez-de-chaussée commercial, sans sous-sol, et un étage de combles sous une toiture à deux pans recouverte de tuiles plates. Malgré diverses transformations, une grande partie de la substance historique a été préservée. Les façades sont constituées de pierres de taille apparentes d'environ 60 cm d'épaisseur avec des modénatures, des encadrements et des tablettes de fenêtres moulurées. Les fenêtres sont en bois avec simple vitrage et comportent des volets en bois et un garde-corps en fer forgé. Côté cour, les fenêtres historiques sont encore présentes. Le magasin a été transformé en 1946 et 1972 avec la fermeture de la cour au rez-de-chaussée. Des appartements ont été aménagés dans les combles en 1964 et en 1984. La toiture côté lac a été rénovée en 2019. La ventilation des locaux se fait de manière naturelle par l'ouverture des fenêtres. Une extraction mécanique est présente dans les salles de bains.

CO

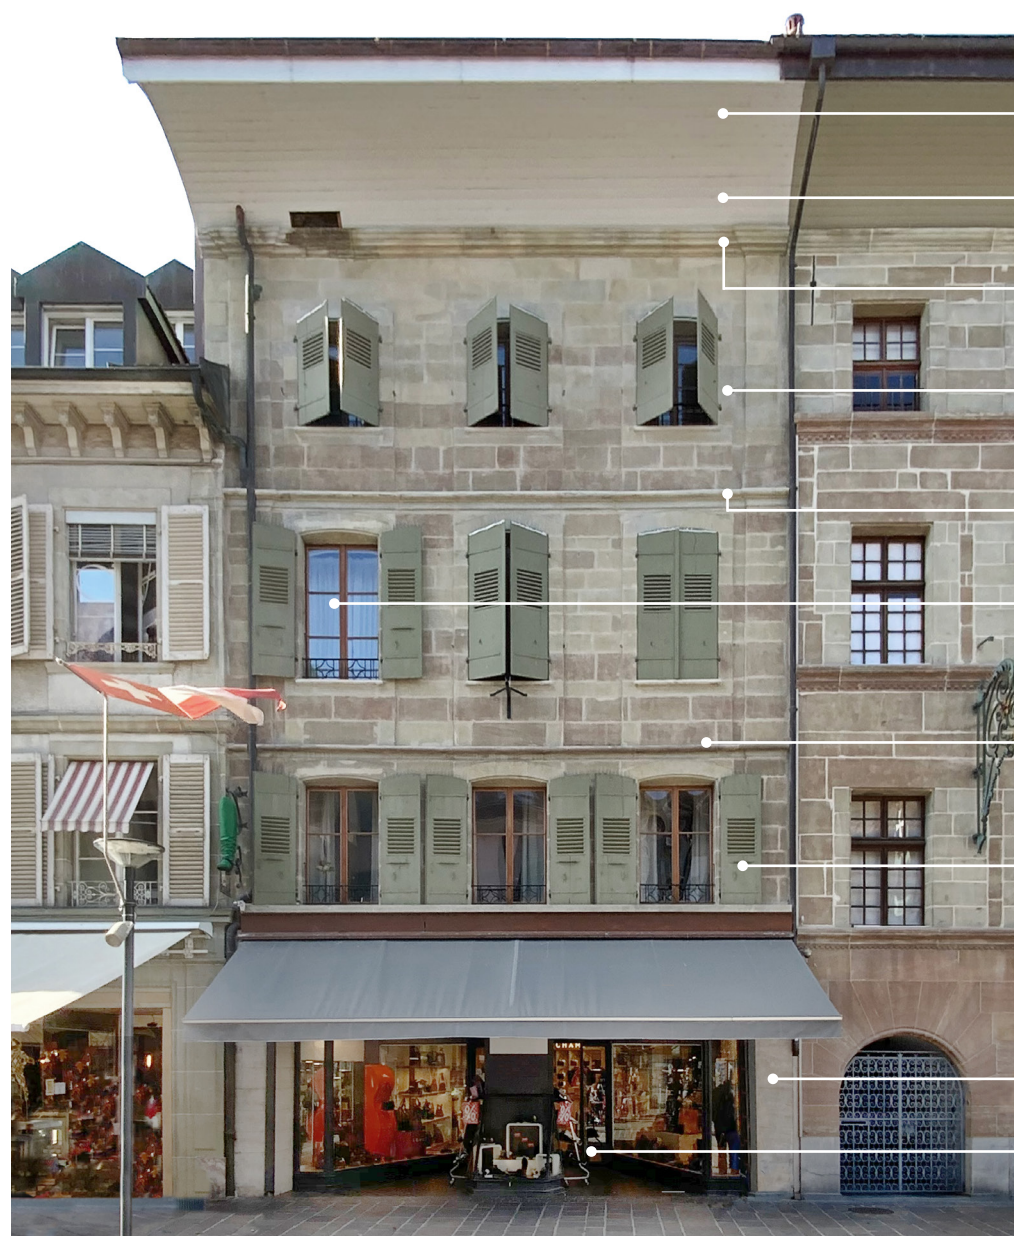
toiture
 en pente avec tuiles plates, ferblanterie en cuivre, **isolation entre chevrons**

avant-toit
 grand avant-toit cintré, lambris peint, **peinture à l'huile**

corniches
 corniches en saillie en pierre de taille

embrasures
 encadrements en pierre de taille

modénatures
 bandeaux d'étage en pierre de taille

fenêtres
 fenêtres en chêne avec doubles vitrages, **remplacement des verres**
 garde-corps en ferronnerie, acier
rehaussement barres en fer

façade
 murs en pierre de taille
avec crépi isolant minéral intérieur

protection solaire
 volets battants avec une partie à persiennes en bois peints maintenus, **peinture à l'huile**

socle rez-de-chaussée
 revêtement en pierre naturelle

vitrines
 portes coulissantes, **remplacement portes battantes bois-métal triples vitrages**

En noir: existant, en rouge: rénovation.

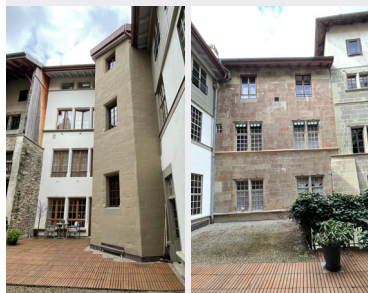
Façades cour en partie crépiées

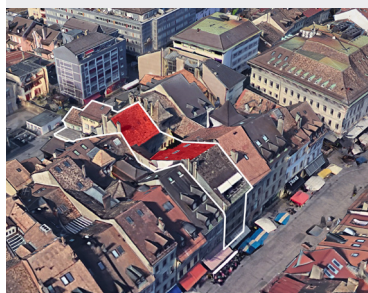
Les pans de toiture côté cour sont couverts de tuiles photovoltaïques

ÉNERGIE SOLAIRE ET ÉLECTRICITÉ: L'installation doit être revue complètement. Les pans côté cour des toitures sont recouverts de tuiles photovoltaïques qui s'intègrent au niveau couleur et brillance dans le contexte construit.

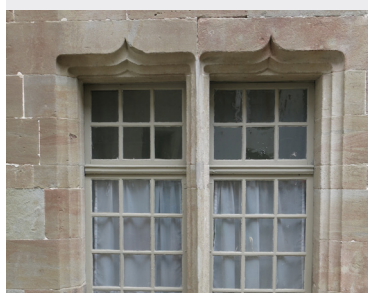
Fenêtres historiques en bois avec simples vitrages présentes dans la cour

1 - FENÊTRES: Côté cour, les fenêtres historiques en bois simple vitrage sont conservées; des fenêtres en bois triples vitrages isolants sont posées dans l'embrasure à l'intérieur. Pour les fenêtres sur la rue, plus récentes, les anciens doubles vitrages sont remplacés par des doubles vitrages isolants plus performants. Les fenêtres des années 60 et 80 sont remplacées par des fenêtres en bois triples vitrages isolants, à l'ancienne. Les contrecœurs sont isolés derrière les boiseries avec de la laine de chanvre ou du silicate de calcium et, si les boiseries sont absentes, avec du crêpi isolant minéral. Le commerce est doté d'une porte en bois métal triples vitrages, à l'extérieur, afin de simplifier l'enveloppe thermique.

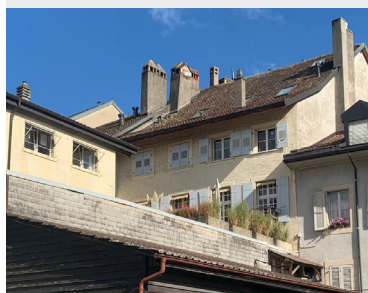
Façade crépie côté rue secondaire

4 - FAÇADES CRÉPIES ET PIGNONS: Le crêpi de la façade côté rue secondaire est remplacé par du crêpi isolant minéral. Les murs pignons sont enduits d'un crêpi isolant plus épais. Ce choix permet de conserver le caractère des façades avec une faible épaisseur ajoutée et des gains d'isolation considérables.
