2 TOUR LOCATIVE 2^e MOITIÉ XX^e

DESRIPTIF: Cette tour d'habitation caractéristique des années 1960, recensée en note 2, est située dans un grand ensemble qui s'inscrit dans un site ISOS avec un objectif de sauvegarde A. L'homogénéité de l'ensemble ressort par l'adoption d'une même expression architecturale en béton apparent.

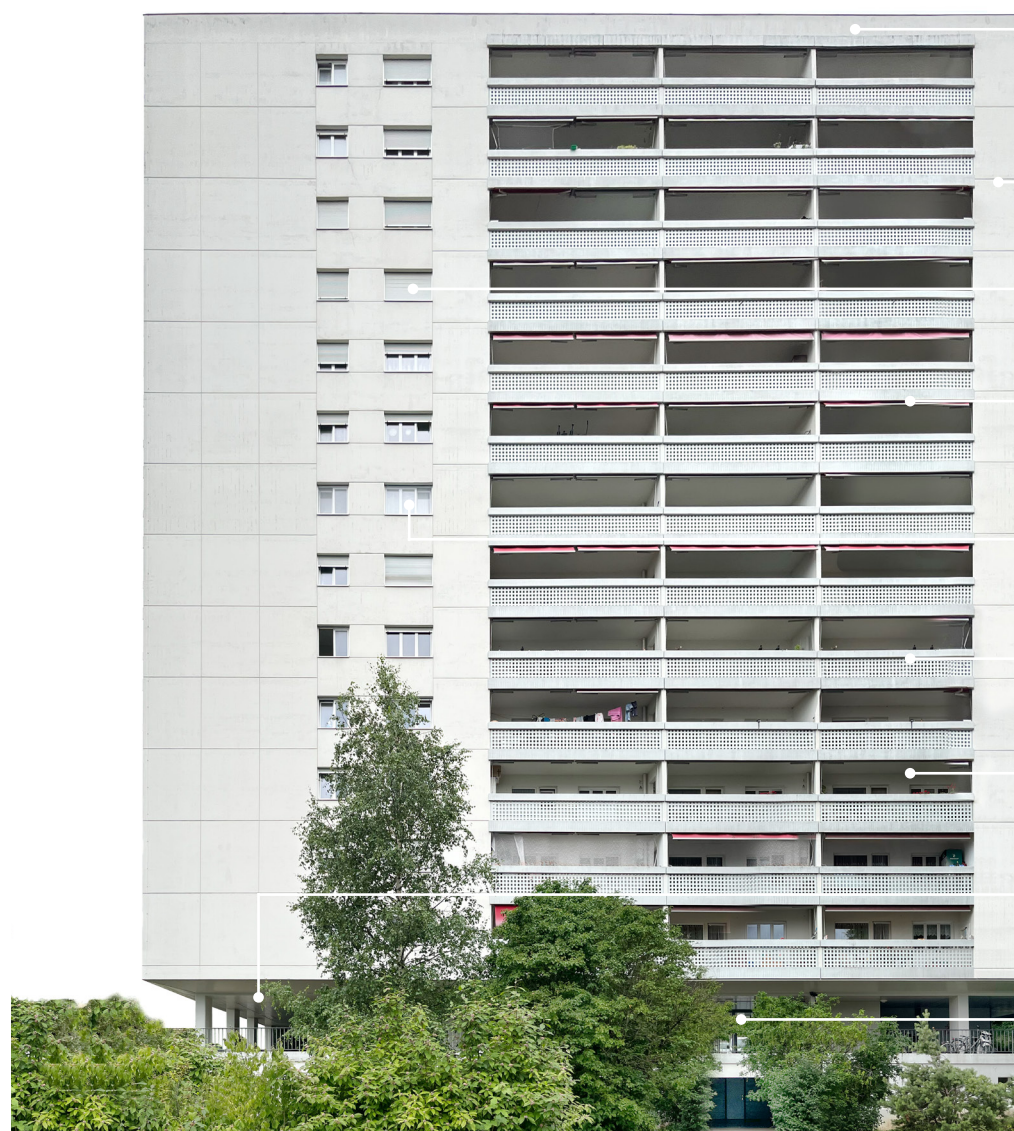
toiture	plate avec gravier et panneaux solaires, isolation avec végétalisation et pose de panneaux photovoltaïques
façade	murs en béton coulé, isolation par l'intérieur
protection solaire	stores toiles
protection solaire	stores à rouleaux, isolation des caissons de stores
fenêtres	fenêtres cadre-bois, double vitrage, changements des verres
garde-corps	béton préfabriqué ajouré
loggias	murs en béton coulés peints, isolation par l'extérieur
rez-de-chaussée	libre avec piliers en béton, isolation dans le faux-plafond
portes d'entrée	portes et vitrages fixes en métal simple vitrage, changement des verres

En noir: existant, en rouge: rénovation, en violet: réemploi.

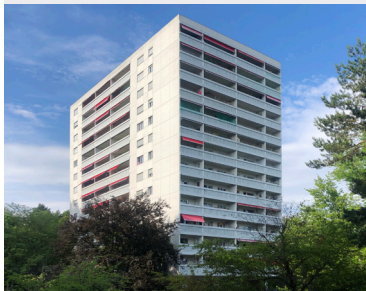
Vue des façades sud et ouest avec loggias.

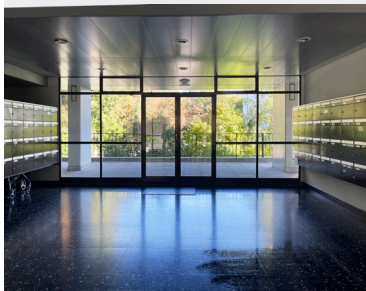
Préservation des menuiseries d'origine. Espace actuellement chauffé.

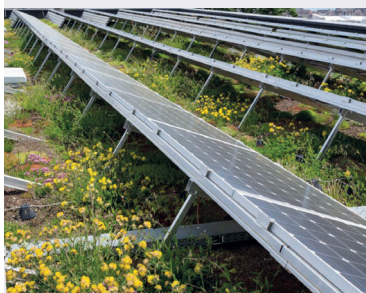
Toiture plate végétalisée avec des panneaux photovoltaïques.
Référence voir fiche méthodologie

2 - TOITURE: Une nouvelle étanchéité collée à chaud, du verre cellulaire et une végétation extensive améliorent la performance énergétique de la toiture. La sortie de la cage d'escalier de la toiture est isolée par l'extérieur.
