# CURE DE PROVENCE

CANTON DE VAUD  
DÉPARTEMENT DES TRAVAUX PUBLICS  
SERVICE DES BATIMENTS

**10** Janvier 1987 Publication  
du service des bâtiments

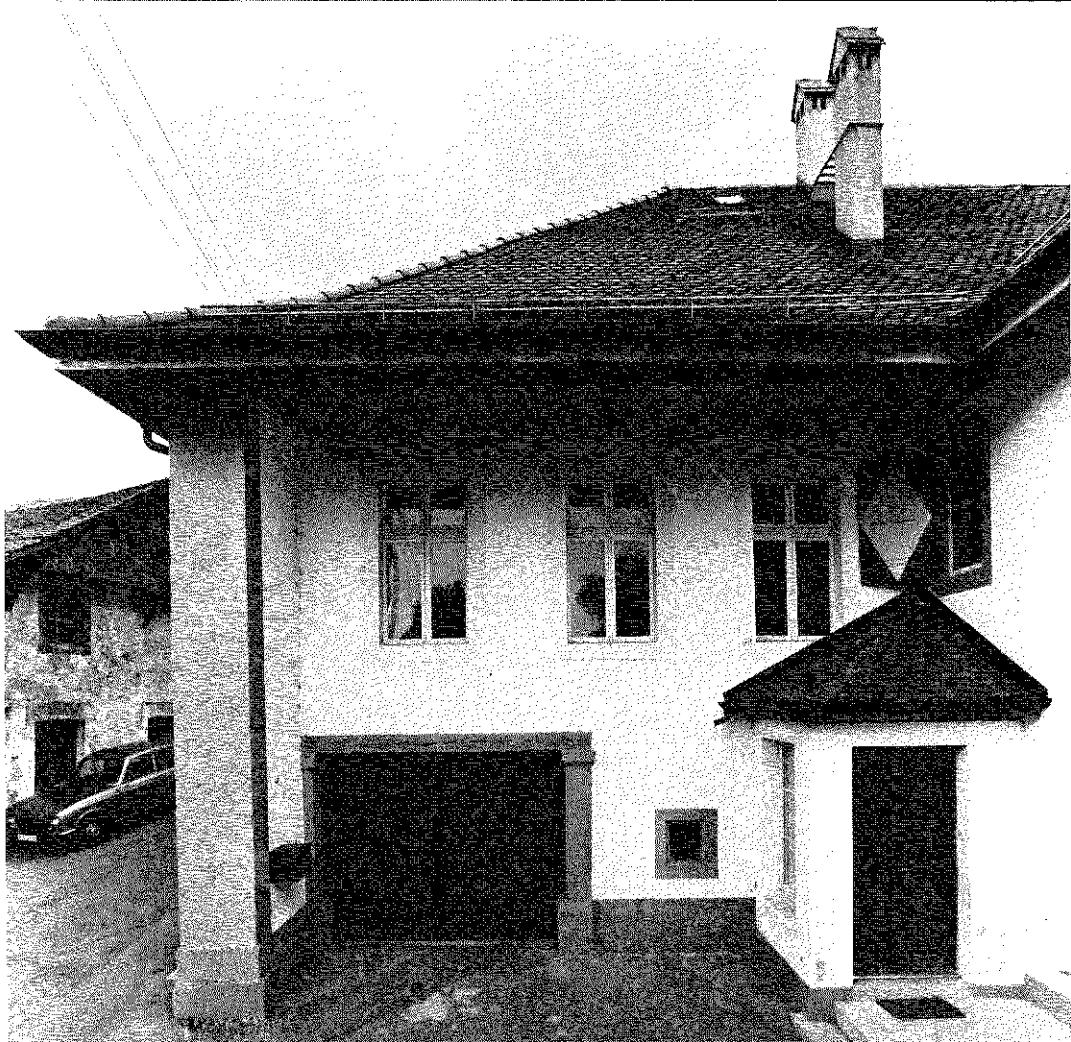
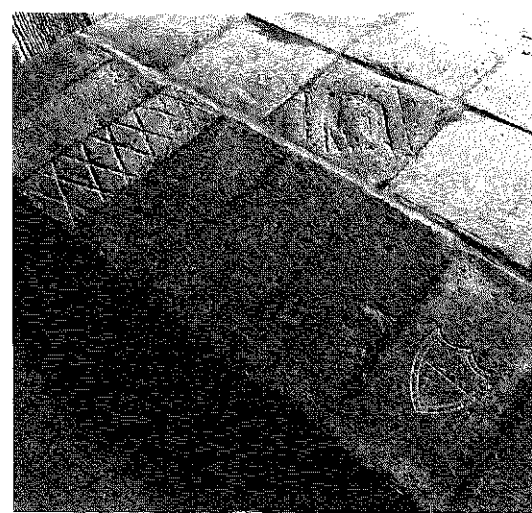
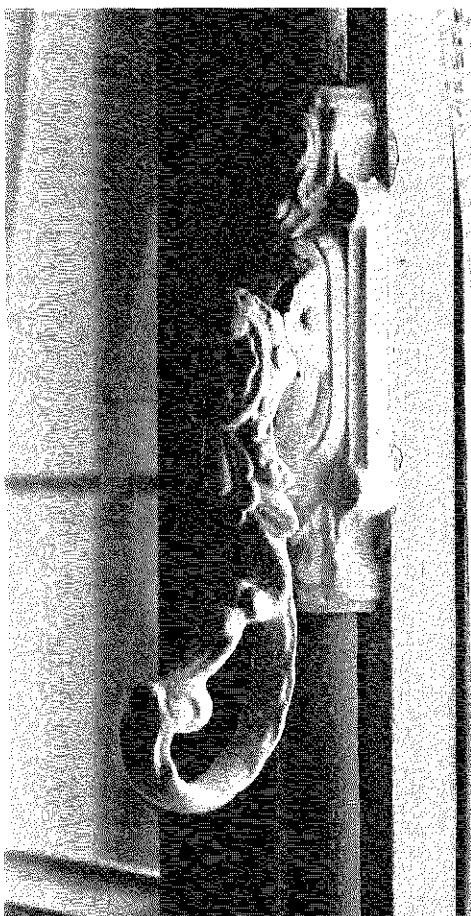
Centre : Corps de bâtiment, entrée et salle de paroisse (façade sud), gonds, crémone (détail), fenêtre (façade ouest), façade nord sur rue
