## Chute de la prise d'eau du bief de Vufflens (Gollion et Vufflens-la-Ville) *Rétablissement de la migration piscicole*

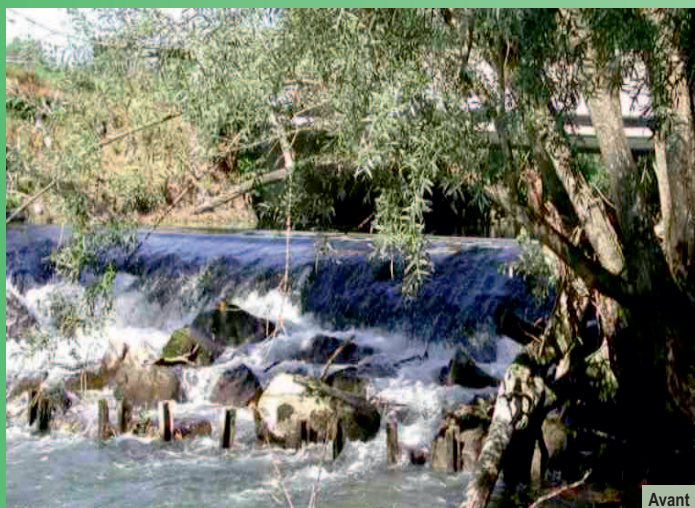
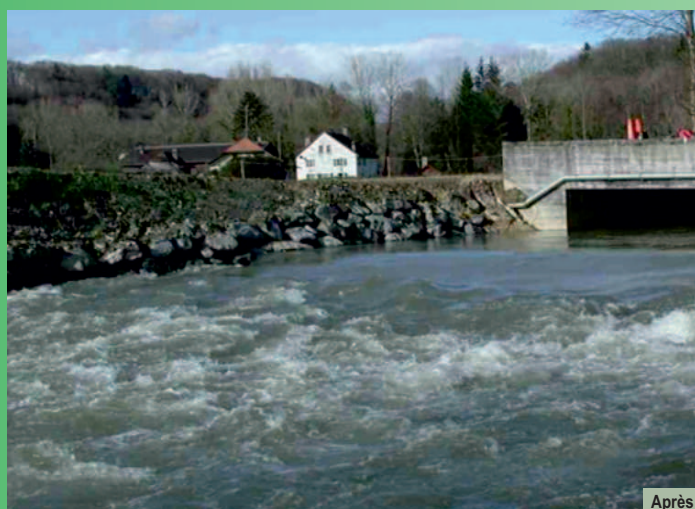
Le seuil de la chute de la prise d'eau du bief de Vufflens représente un seuil infranchissable pour la faune piscicole. De façon à rétablir la migration des poissons dans ce secteur, le seuil a été aménagé d'une rampe macro-rugueuse en blocs d'enrochement. Cet aménagement est le cinquième objet qui a été traité dans le cadre de l'ECF des mesures piscicoles relatives au PAC-Venoge.

L'objectif de la Mesure O5 du PAC-Venoge a consisté à réaliser une rampe macro-rugueuse en blocs d'enrochement au droit du seuil de façon à rétablir une pente régulière et ainsi permettre la montaison de la faune piscicole.

- Création d'une rampe macro-rugueuse en blocs d'enrochement bétonnés d'une longueur de 25 mètres et d'une pente moyenne de 5%.
- Mise en place de blocs d'enrochement non bétonnés en rive droite pour stabiliser la berge
