DESRIPTIF: Cet immeuble d'habitation caractéristique du début du XX^e siècle, recensé en note 2, est situé à l'angle d'un îlot urbain au centre-ville. Il se développe sur quatre étages sur un rez-de-chaussée commercial avec combles et surcombles habités et chauffés dans une toiture à la Mansart, avec sous-sol. Les façades monolithiques sont constituées de moellons d'environ 50 cm d'épaisseur. Les planchers sont en poutraison bois avec une dalle en béton léger sur le sous-sol.

CONCEPT: La stratégie adoptée est de mettre en œuvre un crépi isolant sur les façades jusqu'au nu des éléments en pierre, afin de conserver leurs caractéristiques et d'agir de manière plus importante sous la dalle du rez-de-chaussée et de changer les verres des fenêtres intérieures. La chaudière à gaz est remplacée par le chauffage à distance.

STRATÉGIE DE RÉNOVATION - ENVELOPPE

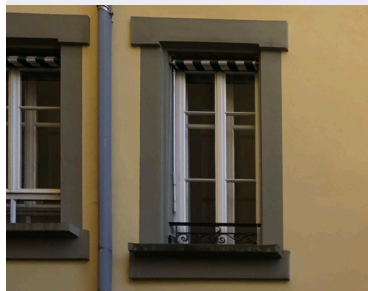
Fenêtres d'origine avec deux fenêtres avec simple vitrage

2 - FENÊTRES & EMBRASURES: Les fenêtres extérieures sont conservées et les verres des fenêtres intérieures sont remplacés par un vitrage isolant sous vide. Les qualités des cadres de fenêtres ainsi que leurs espagnolettes sont ainsi maintenues. Les embrasures et les contre-cœurs sont isolés avec de la ouate de cellulose insufflée.

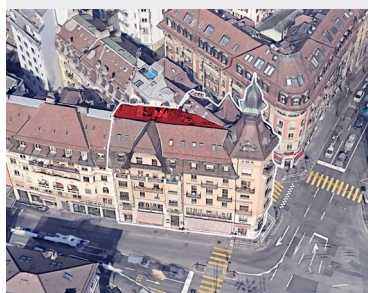
Toitures côté cour; pose d'une bande de panneaux photovoltaïques

ÉNERGIE SOLAIRE ET ÉLECTRICITÉ: Les communs sont équipés de luminaires à LED et de détecteurs de présence. La toiture côté cour étant très peu visible et encombrée de diverses installations techniques, une bande de panneaux photovoltaïques est posée sur le placage.

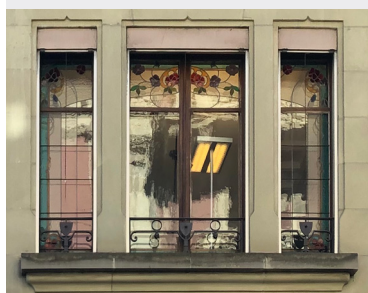
Vitrages anciens avec décors

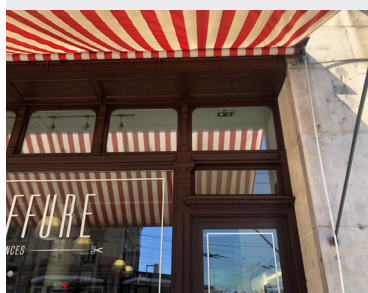
Vitrines en bois

2 - VITRINES COMMERCES: Les vitrages des vitrines en bois sont remplacés par du double vitrage isolant et les vitrines en métal sont remplacées par de nouvelles vitrines en bois, à l'ancienne, avec triple vitrage isolant.

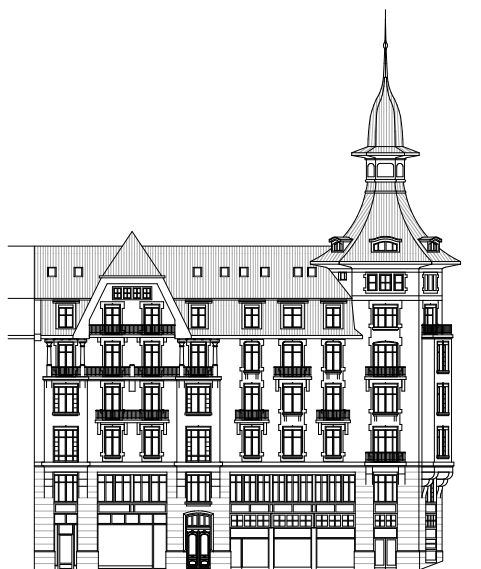
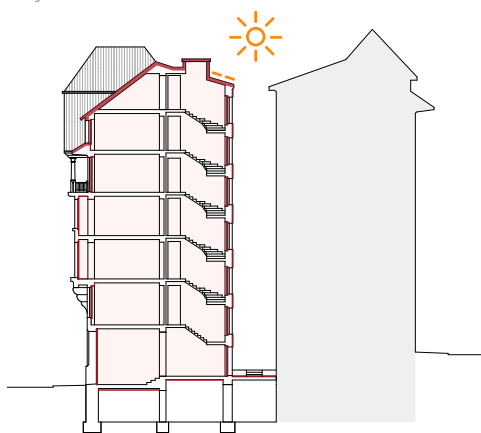
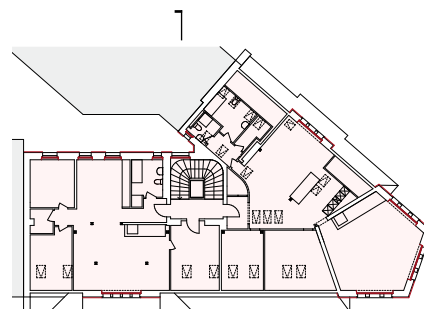
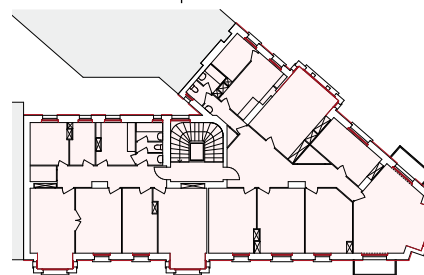
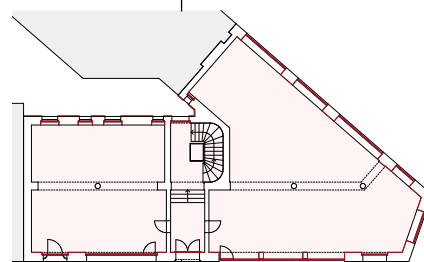
Plans, coupe et façade schématiques. En rouge, les éléments de l'enveloppe isolés dans le scénario. En orange, l'intégration des panneaux photovoltaïques et solaires. En rose, les zones chauffées.

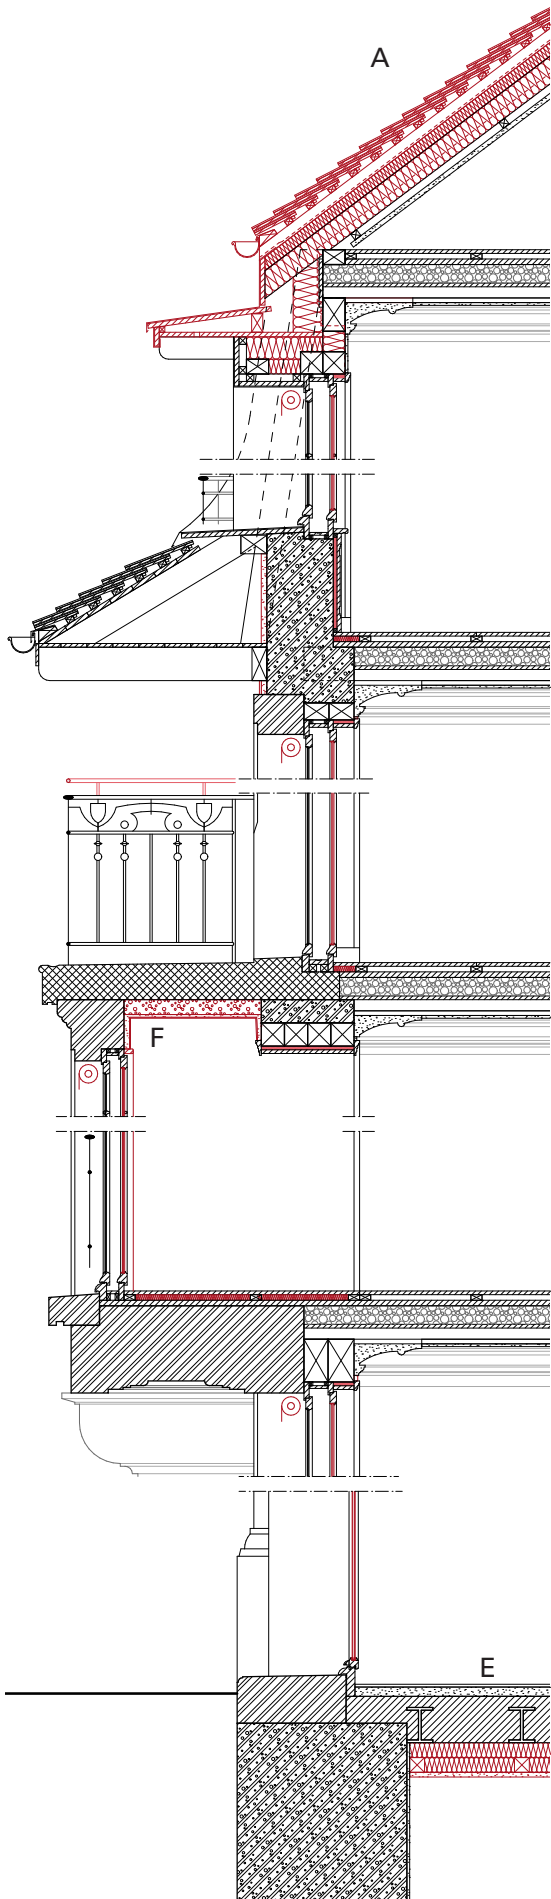
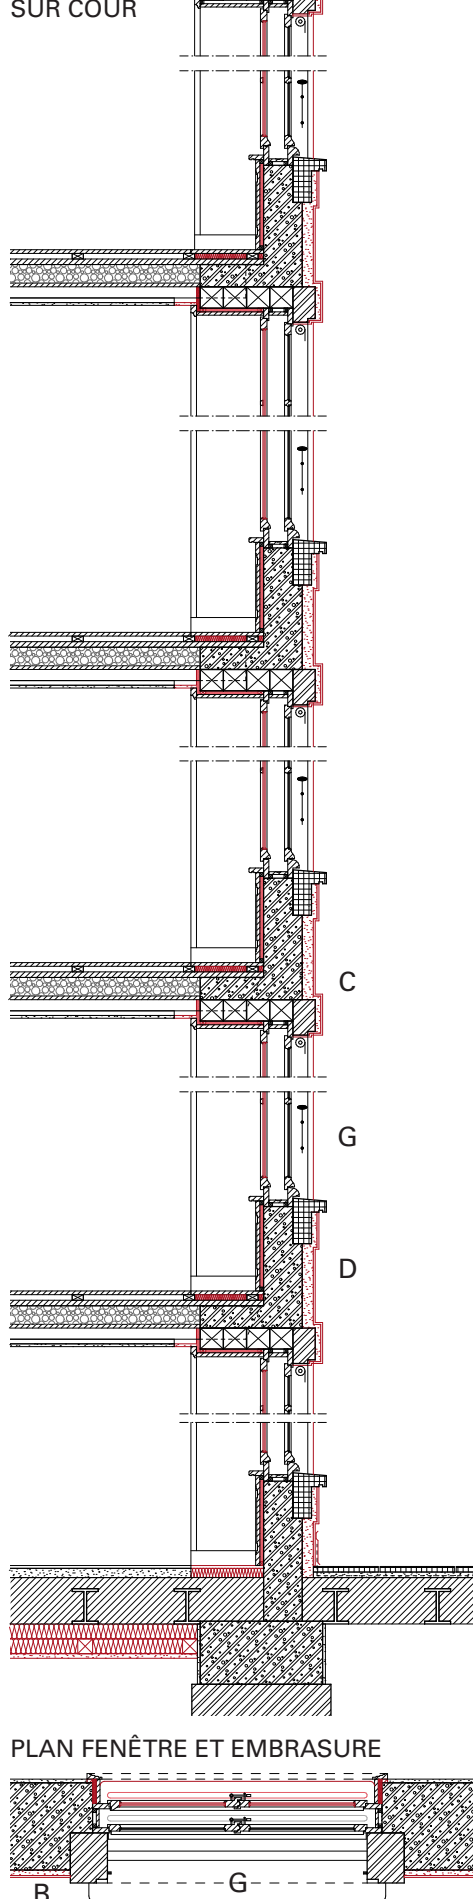
COUPE SUR RUE

COUPE SUR COUR

PLAN FENÊTRE ET EMBRASURE

- A** Toiture tuiles plates (rue)
 U existant: 0.27 W/m²K
 U rénové : 0.17 W/m²K
 . Tuiles plates TC
 . Lattage 35 mm
 . Contre-lattage 80 mm
 . Lé sous-couverture ouvert à la diffusion
 . Panneaux de fibres de bois, λ = 0.04 W/mK, 80 mm
 . Chevrons avec isolation laine de bois, λ = 0.036 W/mK, 120 mm
 . Frein-vapeur à diffusion variable
 . Lattage et vide 50 mm
 . Panneaux plâtre 25 mm et finition

- B** Murs façade rue
 U existant: 1.24 W/m²K
 U rénové : 0.79 W/m²K
 . Crépi minéral à la chaux 10 mm
 . Crépi isolant minéral, λ = 0.06 W/mK, 30 mm
 . Moellons 470 mm
 . Crépi minéral intérieur 10 mm

- C** Murs façade cour
 U existant: 1.11 W/m²K
 U rénové : 0.59 W/m²K
 . Crépi minéral à la chaux 10 mm
 . Crépi isolant minéral, λ = 0.06 W/mK, 50 mm
 . Moellons 550 mm
 . Crépi minéral intérieur 10 mm

- D** Contre-cœurs cour
 U existant: 1.87 W/m²K
 U rénové : 0.35 W/m²K
 . Crépi minéral à la chaux 10 mm
 . Crépi isolant minéral, λ = 0.06 W/mK, 50 mm
 . Moellons 250 mm
 . Isolation ouate de cellulose, λ = 0.038 W/mK, 30 mm, entre lattage
 . Boiseries

- E** Dalle sur sous-sol
 U existant: 1.05 W/m²K
 U rénové: 0.17 W/m²K
 . Carrelage / parquet 15 mm
 . Chape ciment 50 mm
 . Dalle en béton léger 250 mm
 . Isolation laine de bois + lambourdes 2 x 100 mm, λ = 0.036 W/mK
 . Panneaux plâtre 25 mm

- F** Plafond oriel
 U existant: 1.86 W/m²K
 U rénové: 0.46 W/m²K
 . Dalle béton 200 mm
 . Isolation silicate de calcium, λ = 0.042 W/mK, 80 mm
 . Crépi minéral et finition 10 mm

- G** Fenêtres et embrasures
 Uw: 2.88 W/m²K / g existant: 0.78
 Uw: 1.14 W/m²K / g rénové: 0.62
 . Fenêtres extérieures simples vitrages, cadres bois
 . Fenêtres intérieures doubles vitrages isolants sous vide
 Ug: 0.7 W/m²K
 cadres bois Uf: 1.8 W/m²K
 . Embrasures bois avec isolation ouate de cellulose 20 mm

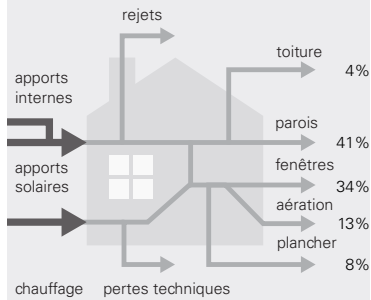
PERTES THERMIQUES EXISTANTES

Existant Rénové

PERTES THERMIQUES [kWh/m²]

Toit	5.4	3.0
Parois	64.7	35.4
Fenêtres	52.8	19.6
Aération	20.7	20.7
Plancher	12.4	2.2
Pertes techniques	5.1	1.9
Rejet	18.7	21.4

APPORTS THERMIQUES [kWh/m²]

Chauffage	101.6	37.2
Apports internes	29.0	29.0
Apports solaires	49.3	37.9

BESOINS CHALEUR $Q_{H,limite}$ [kWh/m²]

96.5 35.4

VALEUR LIMITE [kWh/m²]

38.9 38.9

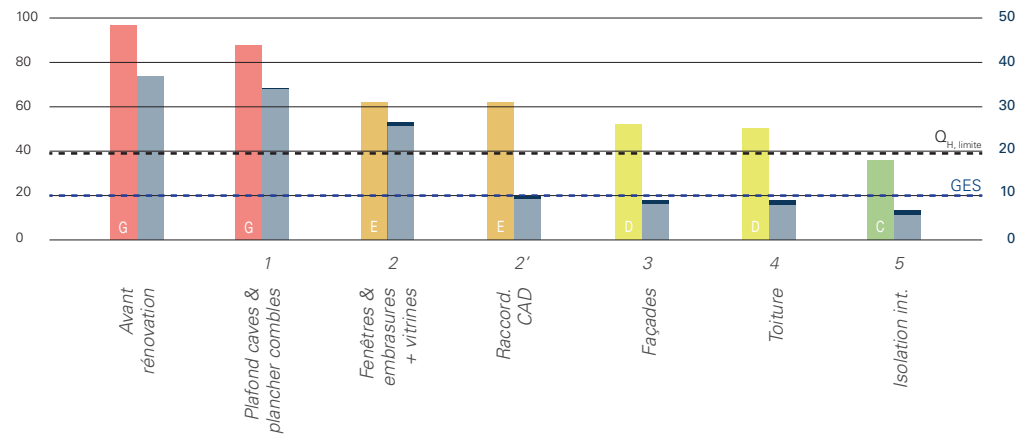
BILAN ÉNERGÉTIQUE ET ENVIRONNEMENTAL¹

BESOINS DE CHALEUR

$Q_{H,limite}$ selon SIA 380/1:2016 [kWh/m²a]

$Q_{H,limite}$ transfo 150% 2016 [kWh/m²a] -----

ÉMISSIONS A EFFETS DE SERRE

GES [kgCO₂-ég/(m²a)] selon SIA 2040

----- Valeur indic. SIA 2040 construction ● + exploitation ●
