# ÉVOLUTION D'UN CHEMIN CREUX SUITE À SON ABANDON

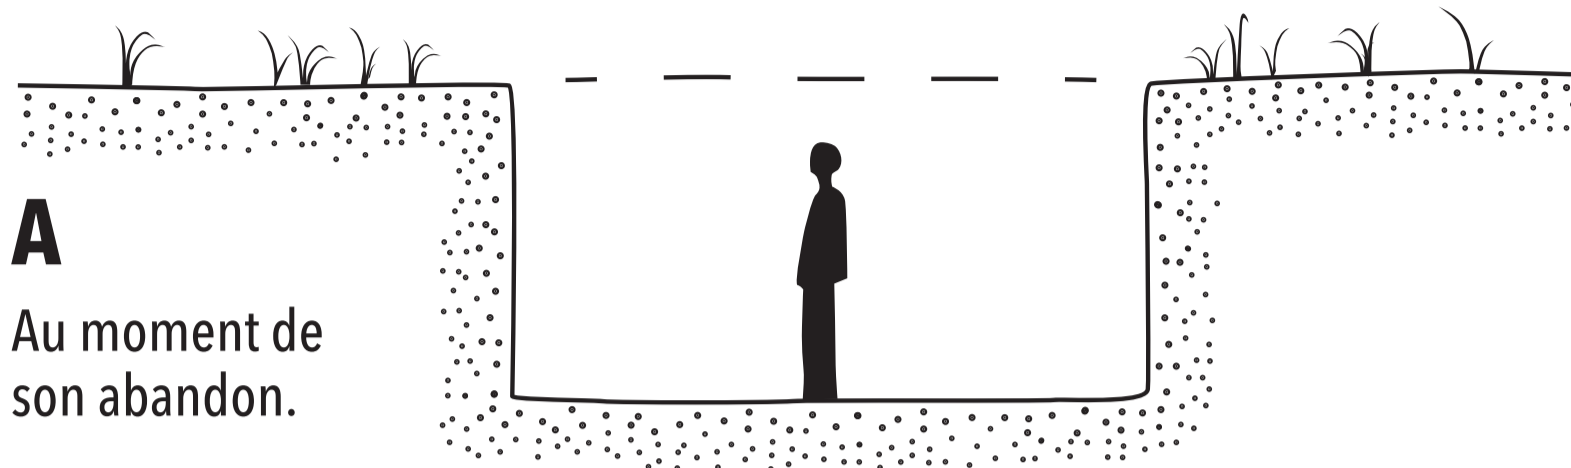
Au moment de son abandon.

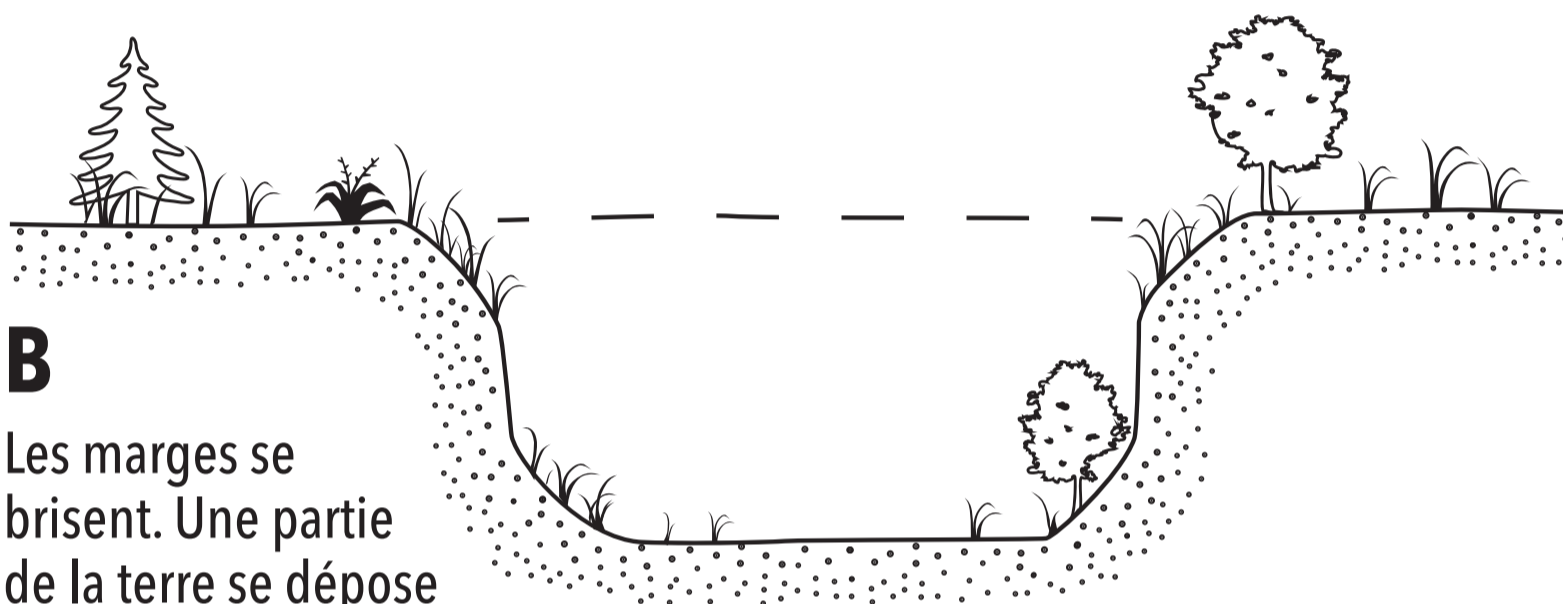
Les marges se brisent. Une partie de la terre se dépose dans le creux.

La végétation commence à reprendre ses droits.

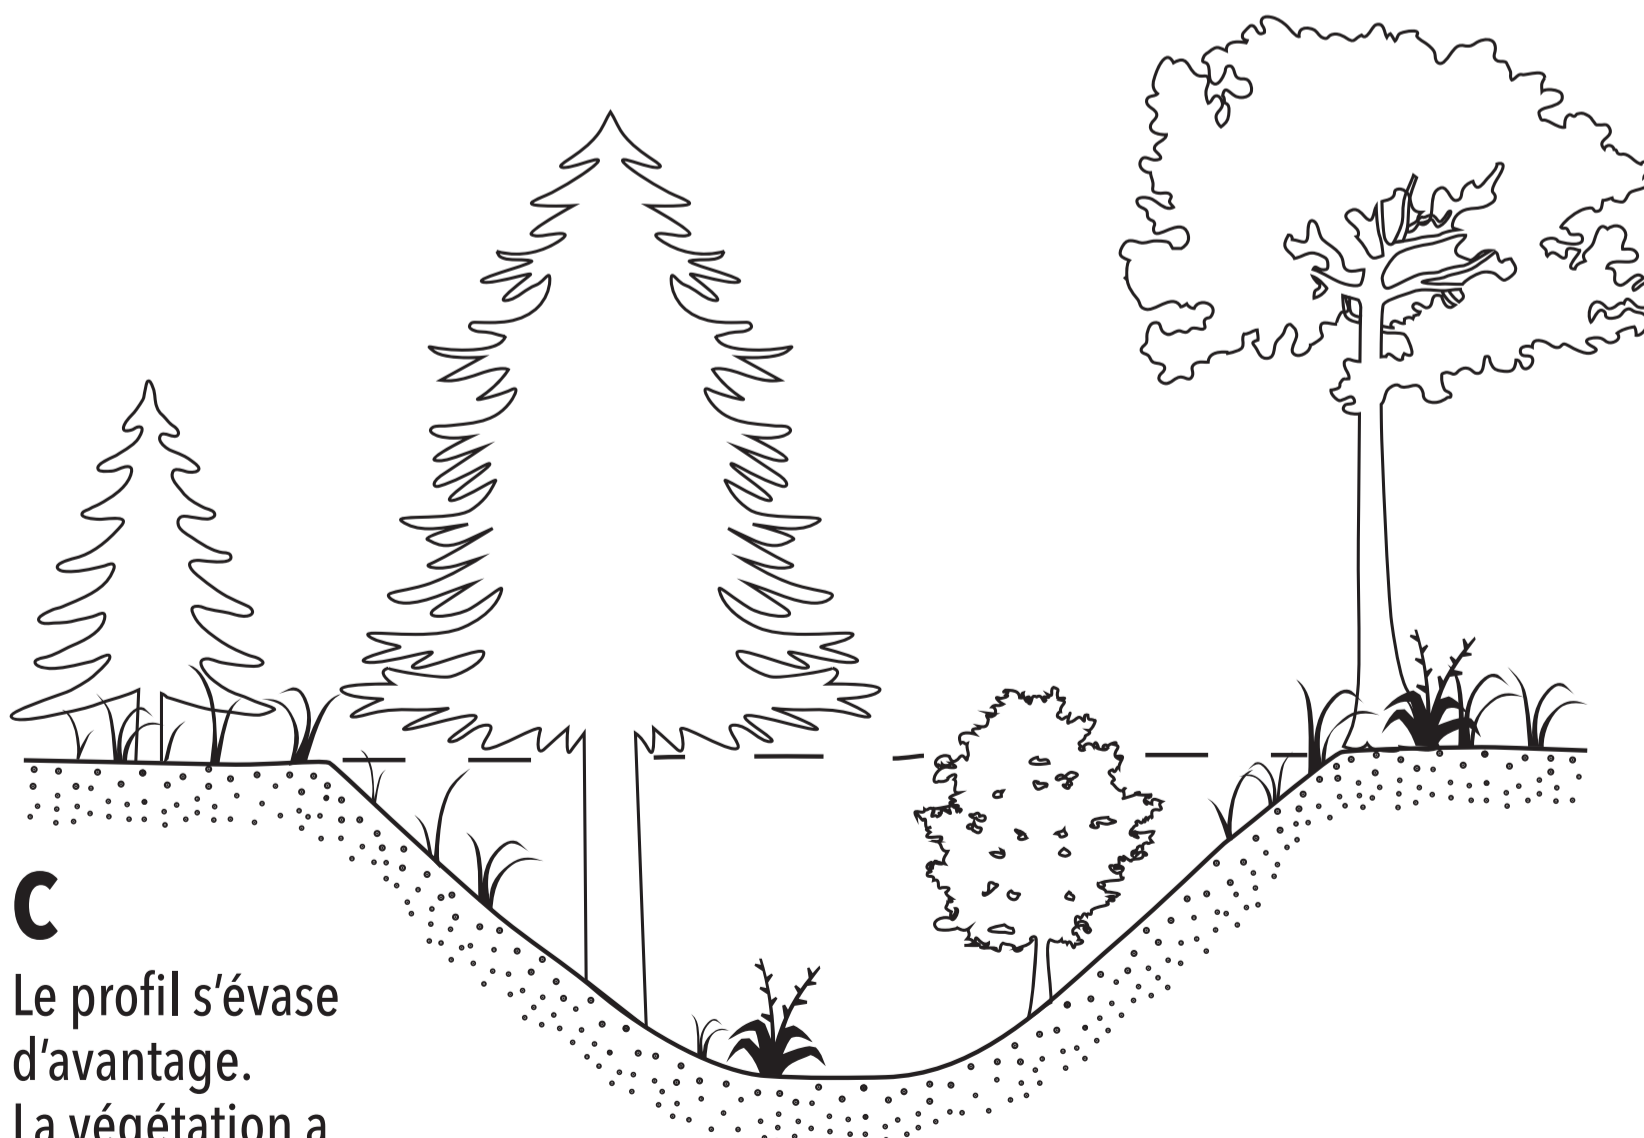
Le profil s'évase d'avantage.

La végétation a recouvert l'ancien chemin.
