Annexe 7.1

Revitalisation de la Broye

Ecomorphologie
Broye et affluents

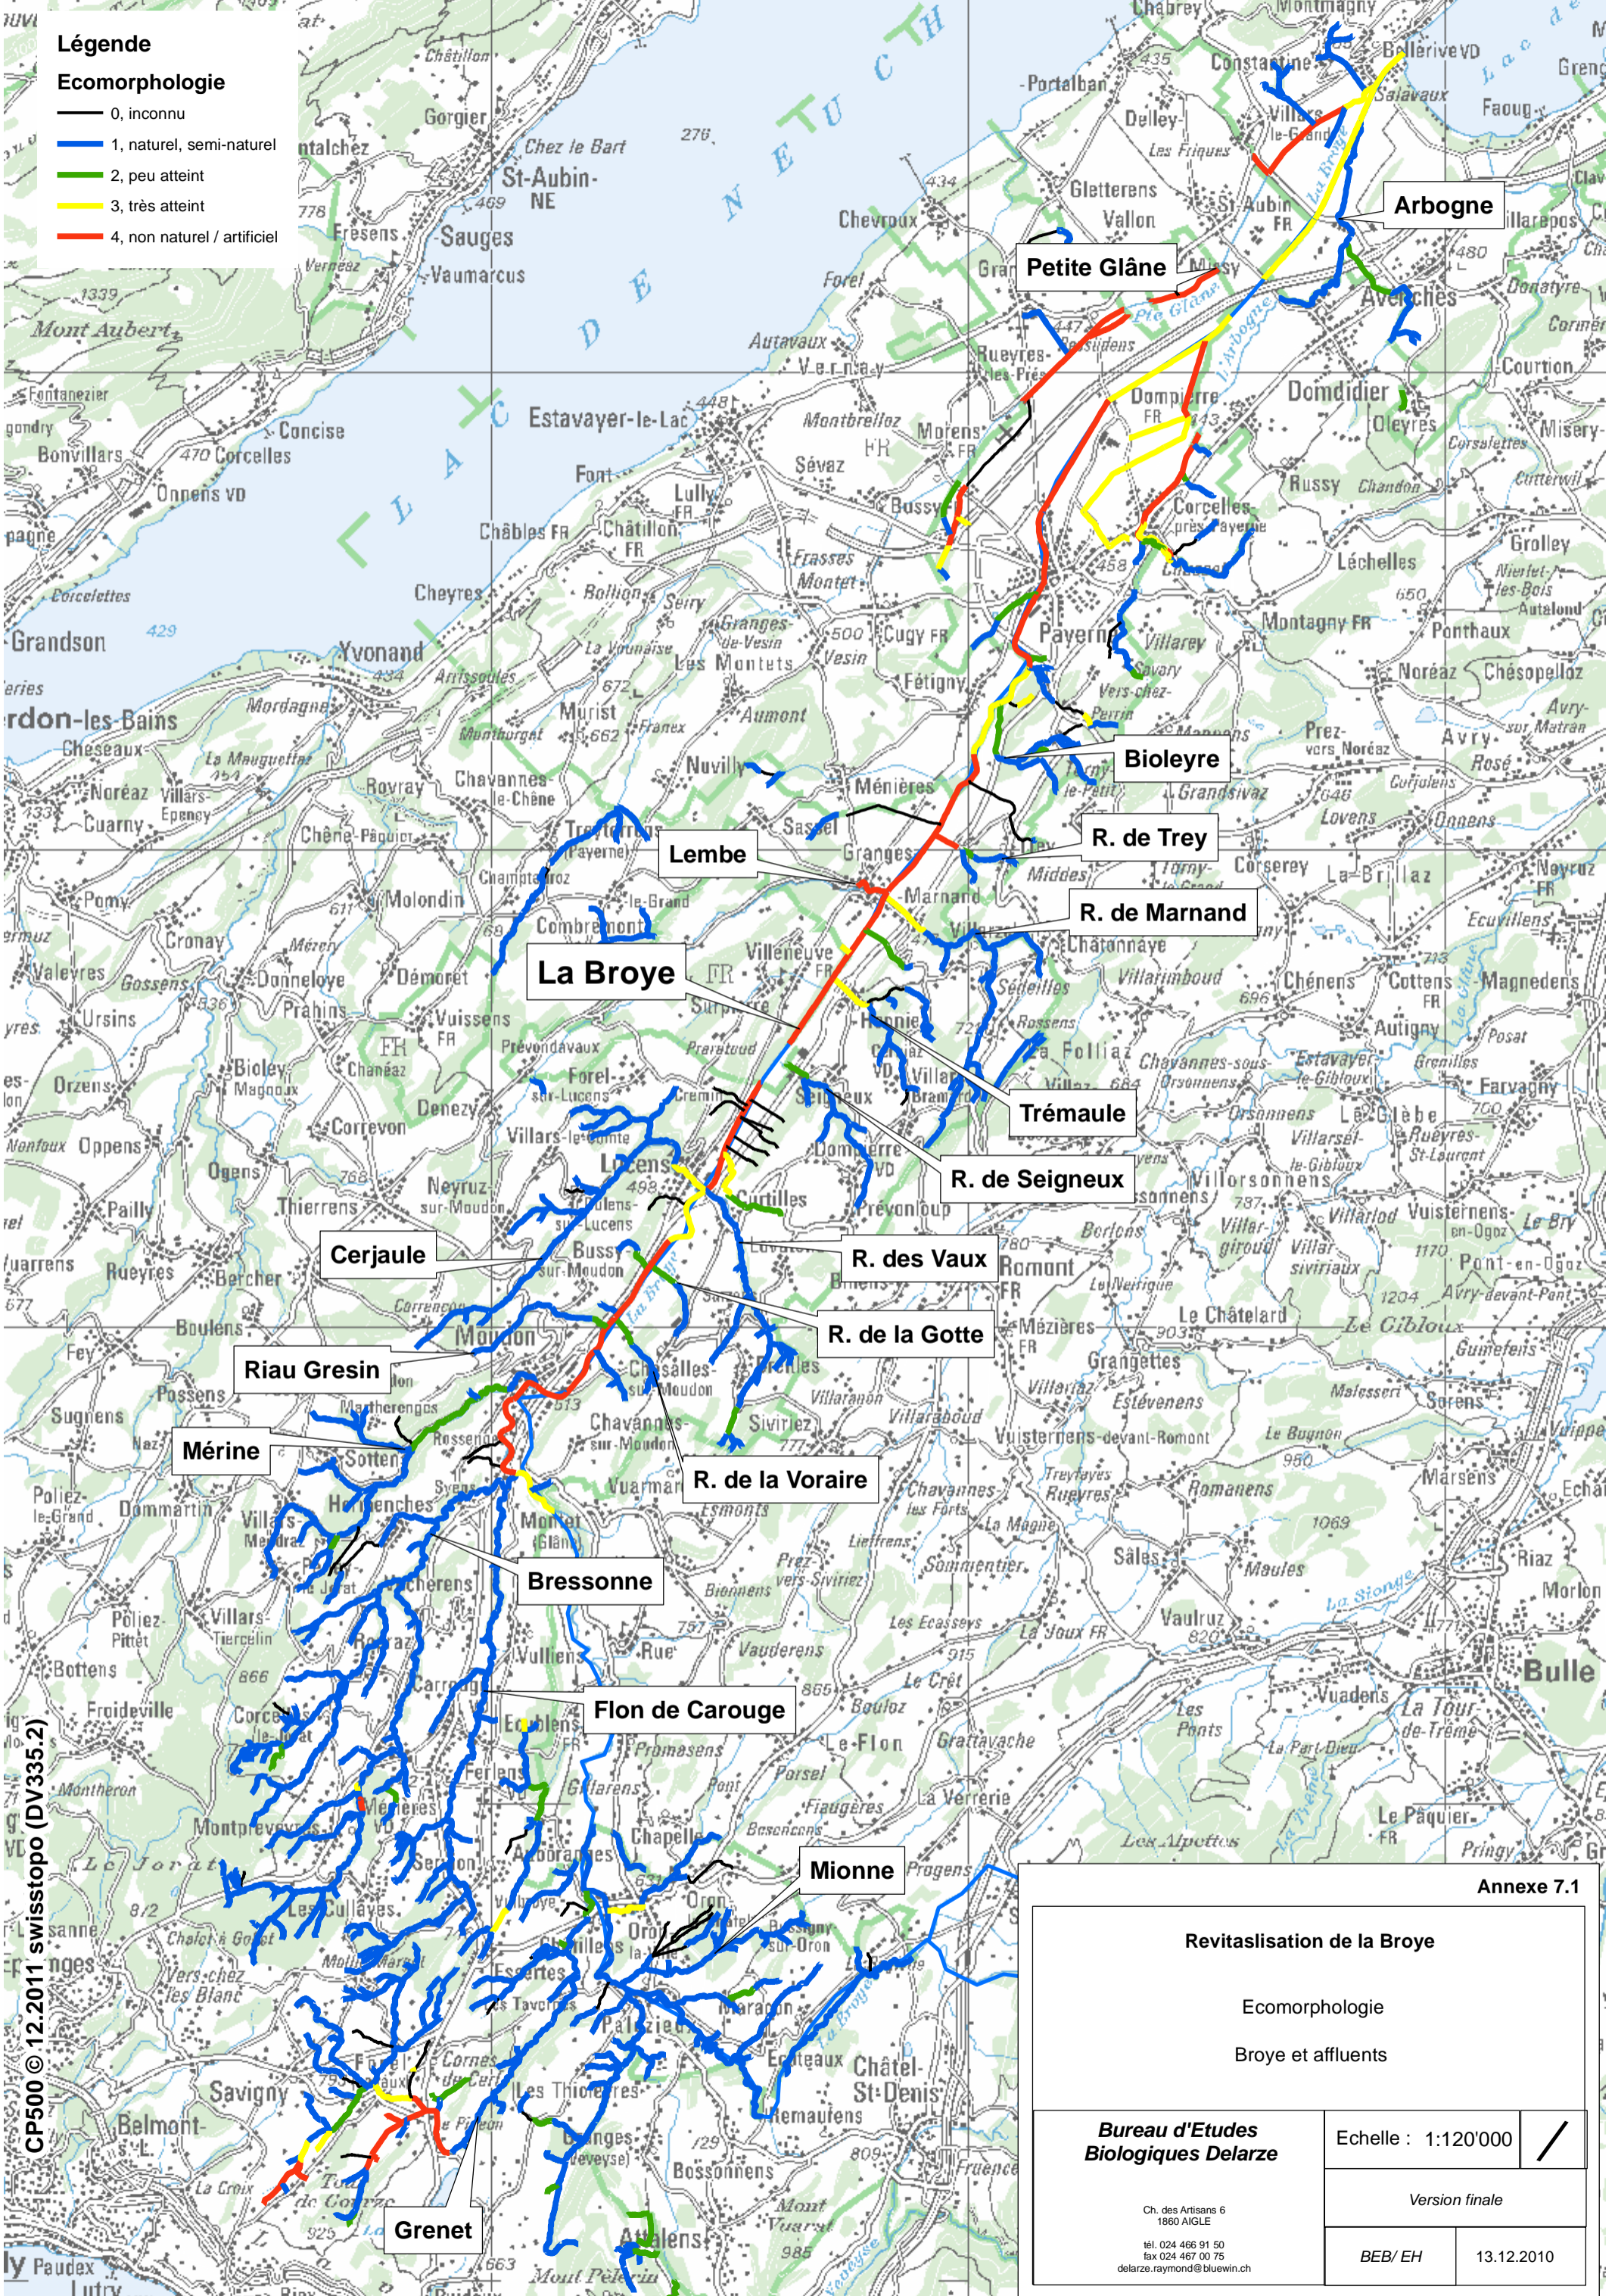
Ecomorphologie

- 0, inconnu
- 1, naturel, semi-naturel
- 2, peu atteint
- 3, très atteint
- 4, non naturel / artificiel
